**COMPROVAÇÃO DA EFICÁCIA DA TÉCNICA DE ANÁLISE DE
FLUXO MAGNÉTICO NA DETECÇÃO DE FALHAS EM MOTORES
ELÉTRICOS DE MÉDIA TENSÃO NA INDÚSTRIA.**

Trabalho de Conclusão de Curso apresentado ao Centro Federal de Educação Tecnológica de Minas Gerais como um dos pré-requisitos para a obtenção do grau de Bacharel em Engenharia de Automação Industrial.

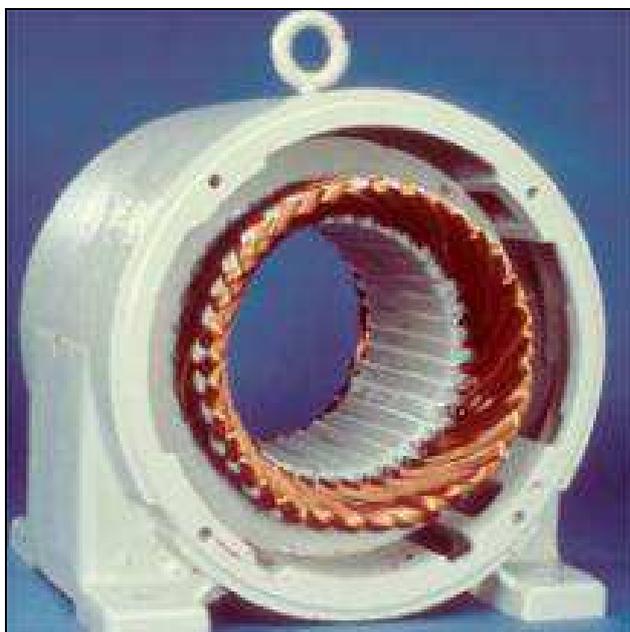
Figura 2 - Motor em Bom estado

Um estator em bom estado é mostrado na figura 2. Observa-se a regularidade da coloração das bobinas, na cor natural do cobre, sendo apenas revestido de um verniz isolante.

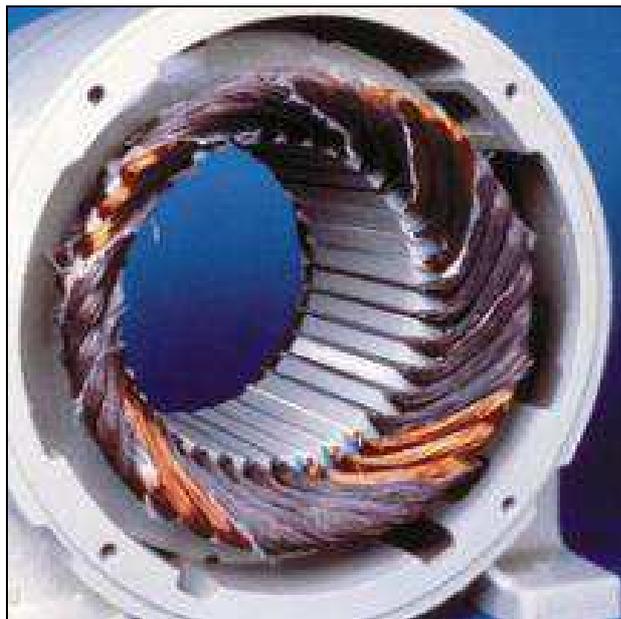
Figura 3 - Falta de Fase em Estrela

Na falta de fase de um motor trifásico, onde seus grupos de bobinas estão conectados em estrela, percebe-se uma característica peculiar da queima conforme mostrado na figura 3. Pode ocorrer por um cabo rompido, um fusível queimado ou uma falha interna nas ligações.

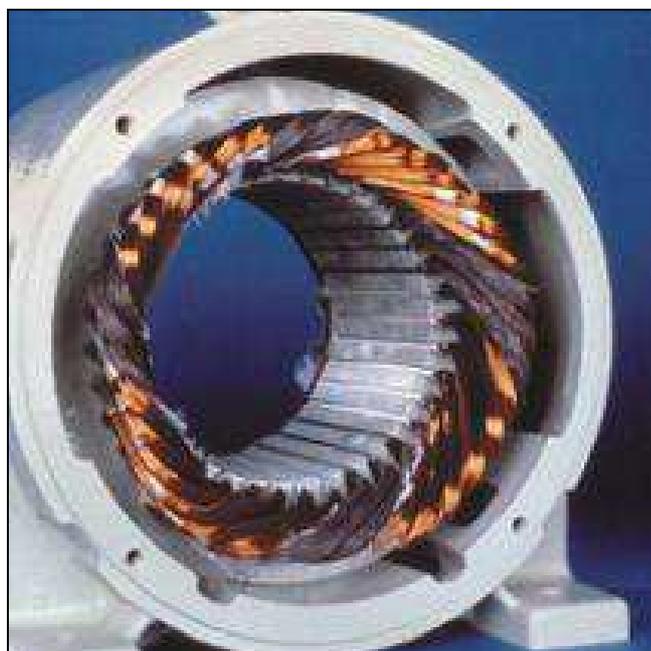
Figura 4 - Falta de Fase em Triângulo

A figura 4 apresenta o mesmo tipo de falha citado na figura 3, contudo, essa falha se deu em um motor trifásico com a ligação em triângulo.

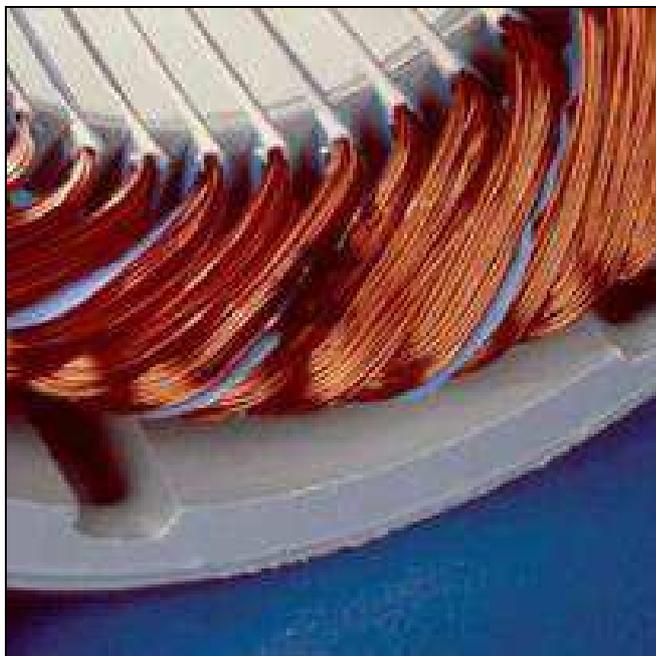
Figura 5 - Curto-circuito entre fases

Na figura 5 mostra-se uma falha interna no motor com causas prováveis como: sobretensão, falha de isolamento, vibração elevada causando e atrito entre as bobinas.

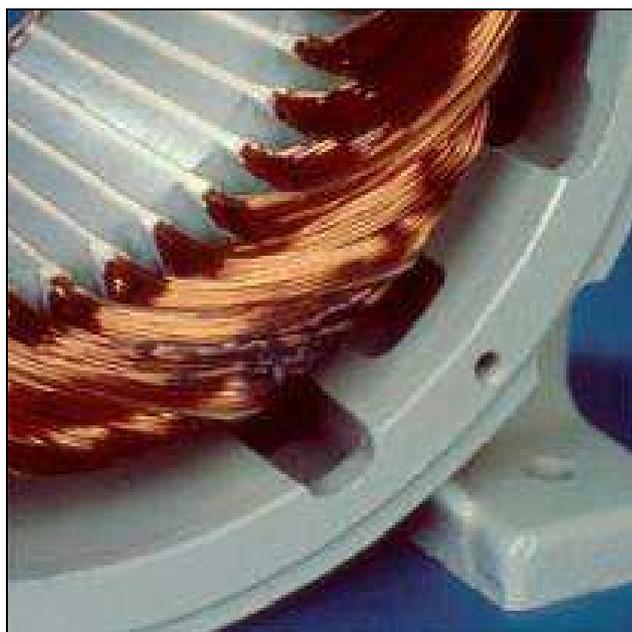
Figura 6 - Curto-circuito entre espiras

A figura 6 mostra o curto circuito entre espiras pode se dar pelas mesmas causas citadas para o curto entre fases da figura 5.

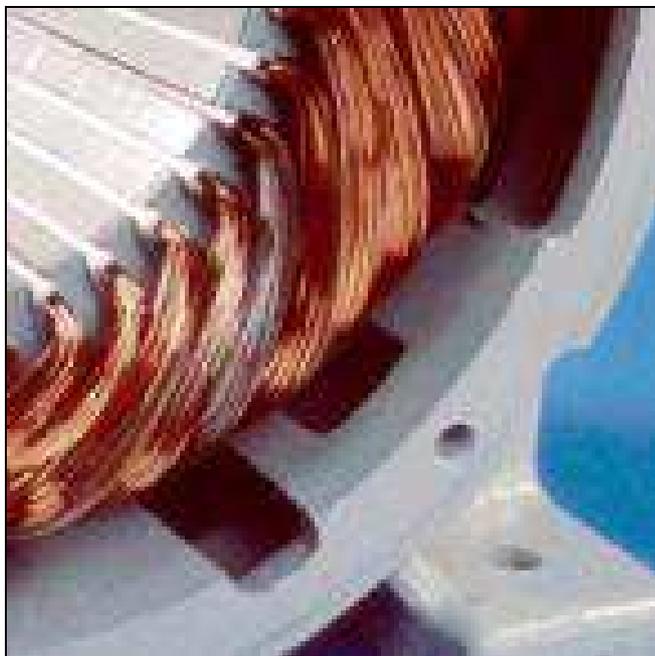
Figura 7 - Bobina Curto Circuitada

Uma bobina curto circuitada como a mostrada na figura 7 pode ser encontrada em motores com desbalanceamentos e sobrecorrentes em uma fase. Uma sobrecarga excessiva pode elevar a temperatura das bobinas acima da capacidade de isolamento do verniz, causando o derretimento deste e por fim o curto-circuito entre as espiras da mesma fase.

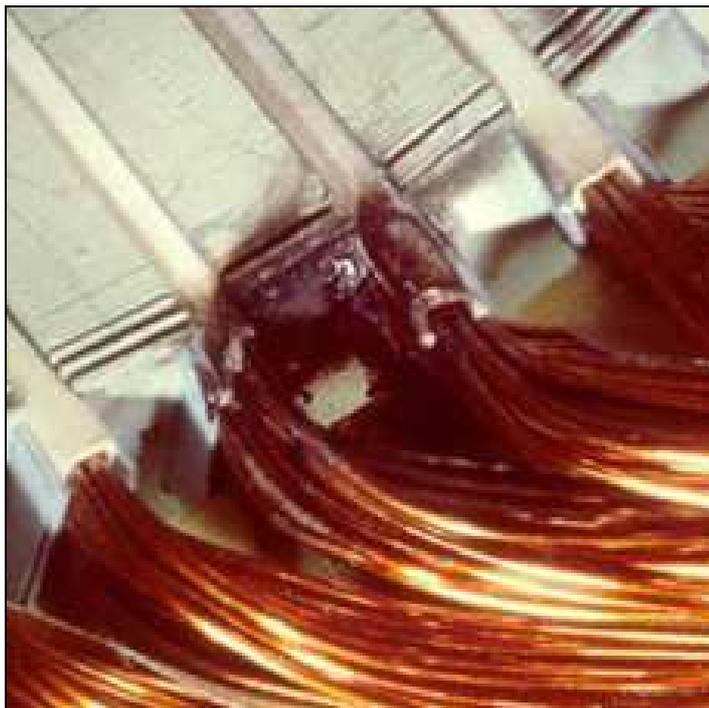
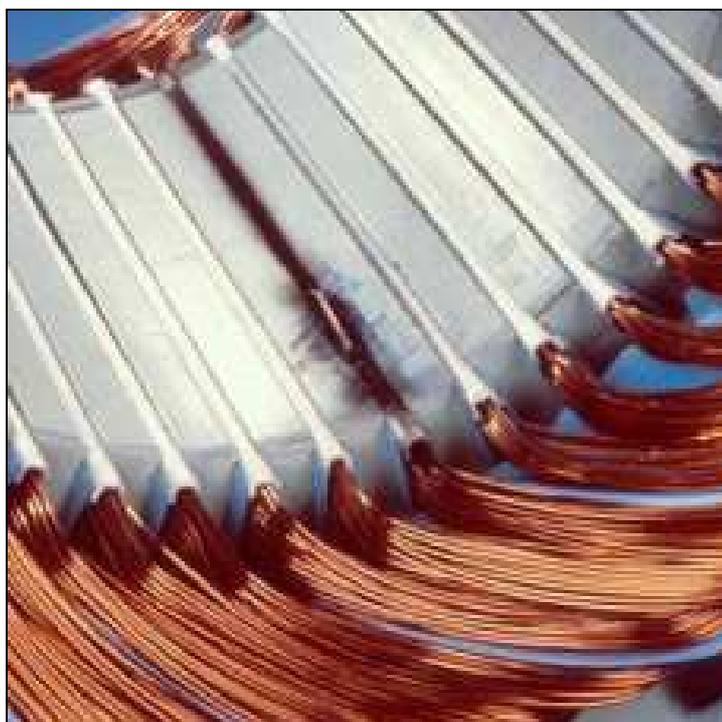
Figura 8 - Curto para massa na saída da ranhura
Fonte: <http://mpcservice.com.br/artigo02.html>

Falhas de isolamento e vibração excessiva, são as principais causas de falhas de curto circuito para massa nas ranhuras, conforme mostrado nas figuras 8 e 9.

Figura 9 - Curto para massa no meio da ranhura
Fonte: <http://mpcservice.com.br/artigo02.html>

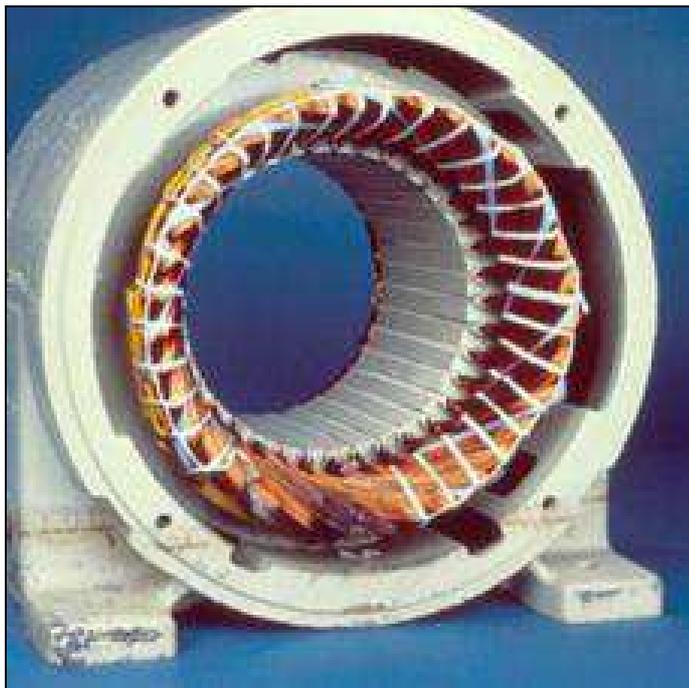
Figura 10 - Curto-circuito nas ligações
Fonte: <http://mpcservice.com.br/artigo02.html>

Um motor elétrico pode apresentar o curto-circuito nas ligações dos cabos às suas bobinas conforme mostrado na figura 10 por motivos como: falhas de montagem, deficiência de contato e isolamento danificada.

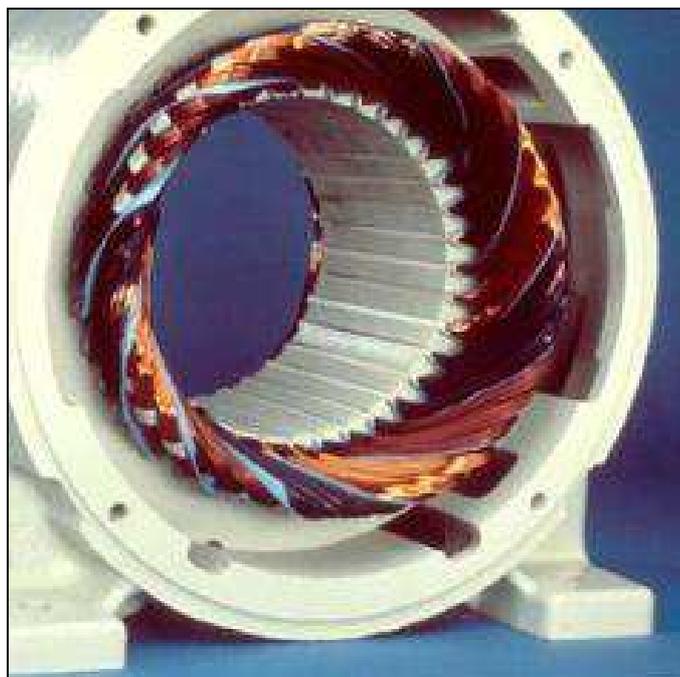
Figura 11 - Fase danificada por desequilíbrio de tensão
Fonte: <http://mpcservice.com.br/artigo02.html>

A falha mostrada na figura 11 é menos comum. Uma rede de alimentação elétrica, com pouquíssima probabilidade terá uma fase com níveis de tensão elevados e desbalanceados a um nível de queima de uma das fases, contudo, caso ocorra, o aspecto visual será conforme apresentado nesta imagem.

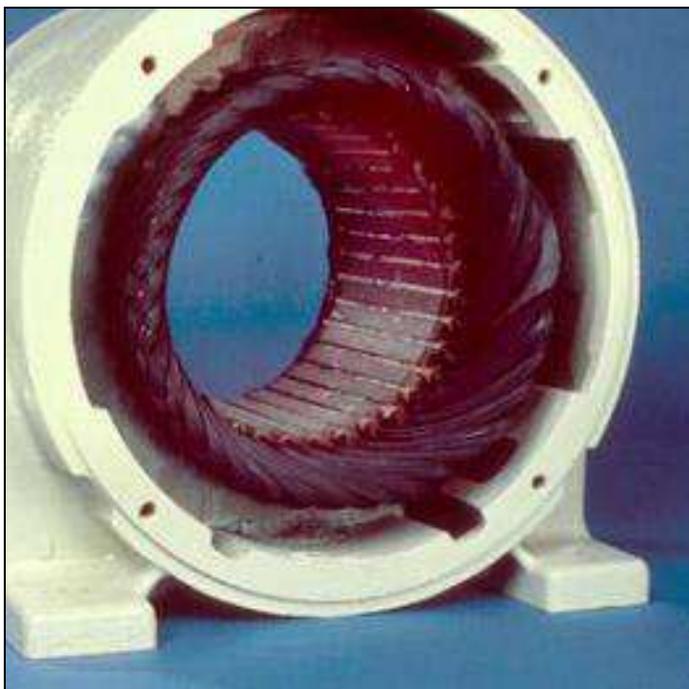
Figura 12 - Enrolamento danificado por sobrecarga
Fonte: <http://mpcservice.com.br/artigo02.html>

A falha ilustrada pela figura 12, provavelmente é a mais encontrada nos motores danificados num parque industrial. Essa falha ocorre quando o motor é submetido a um nível de carga superior ao qual ele foi projetado. Isso causa um aquecimento acima dos valores permitidos, culminando em uma queima geral de todo o pacote estatórico.

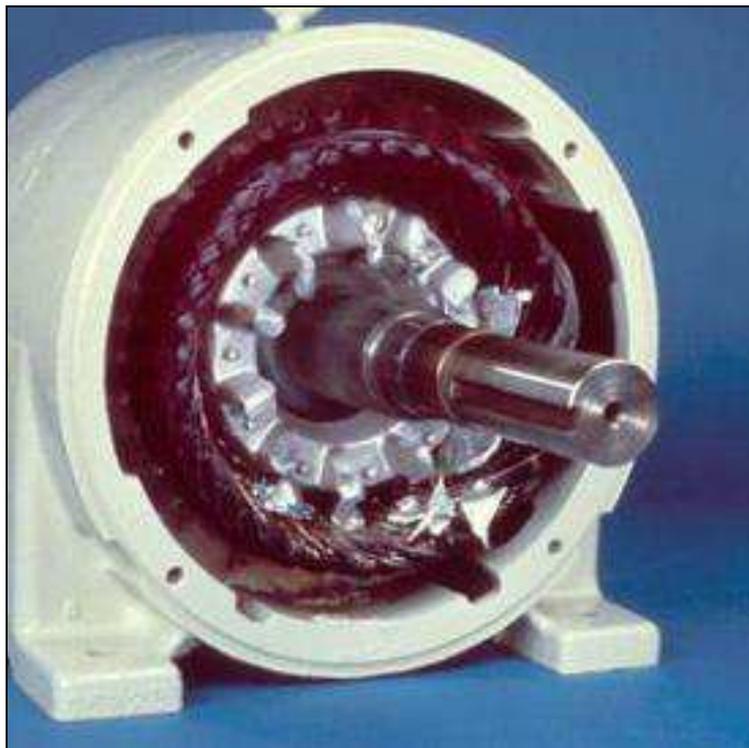
Figura 13 - Defeito causado por travamento do rotor
Fonte: <http://mpcservice.com.br/artigo02.html>

Na figura 13, temos um tipo de falha que ocorre com grande frequência nas industriais. Em momentos em que uma carga sofre um travamento por causas mecânicas diversas e o eixo do motor é totalmente bloqueado e impedido de girar, ocorre a elevação da corrente a valores que podem chegar a 10 vezes a corrente nominal do motor. Com isso uma queima imediata de todo o bobinamento é praticamente impossível de ser evitada.

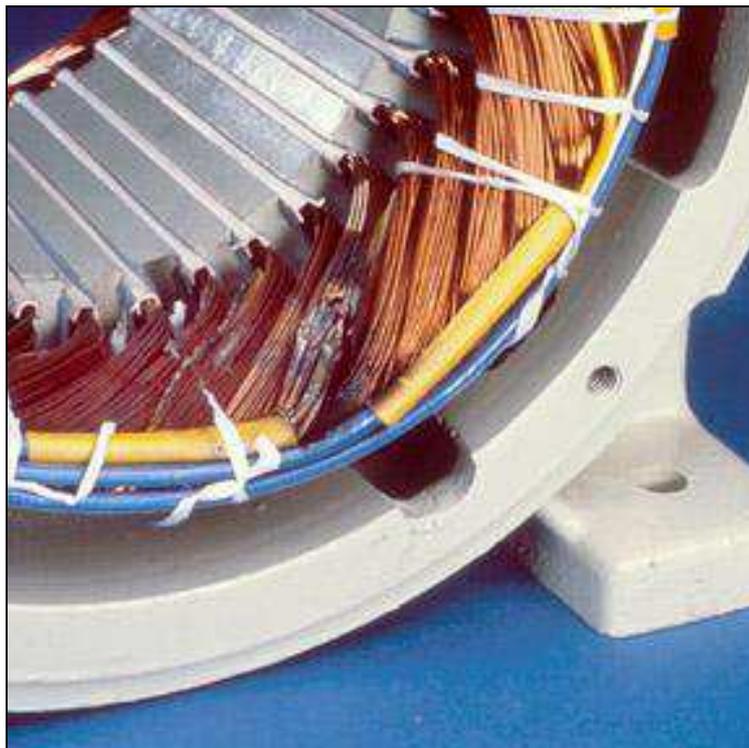
Figura 14 - Enrolamento danificado por surto de tensão
Fonte: <http://mpcservice.com.br/artigo02.html>

A figura 14 apresenta um tipo de falha típico de surtos elevatórios de tensão. A exemplo uma descarga atmosférica que pode atingir uma linha, um chaveamento do circuito, dentre outras causas. Com isso a isolação não consegue suportar ao nível de tensão em que foi exposto e se rompe, fechando o curto-circuito entre as espiras adjacentes.

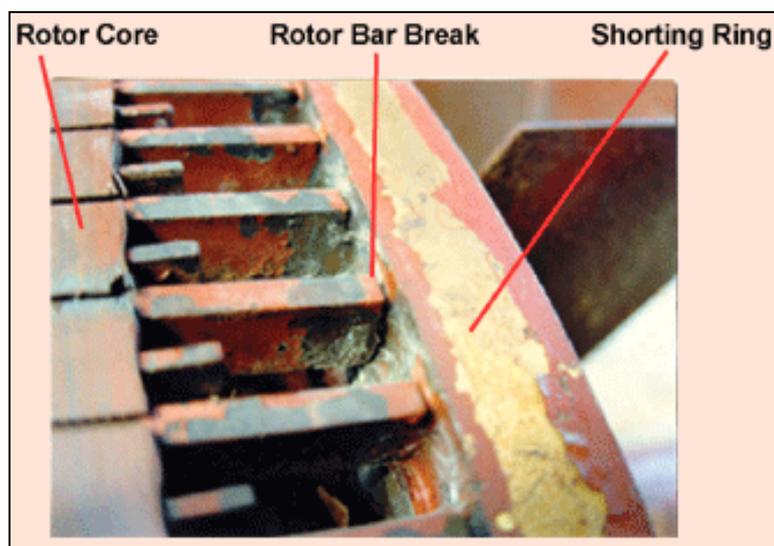
Figura 15 - Rotor com barra quebrada
Fonte: <http://mpcservice.com.br/artigo02.html>

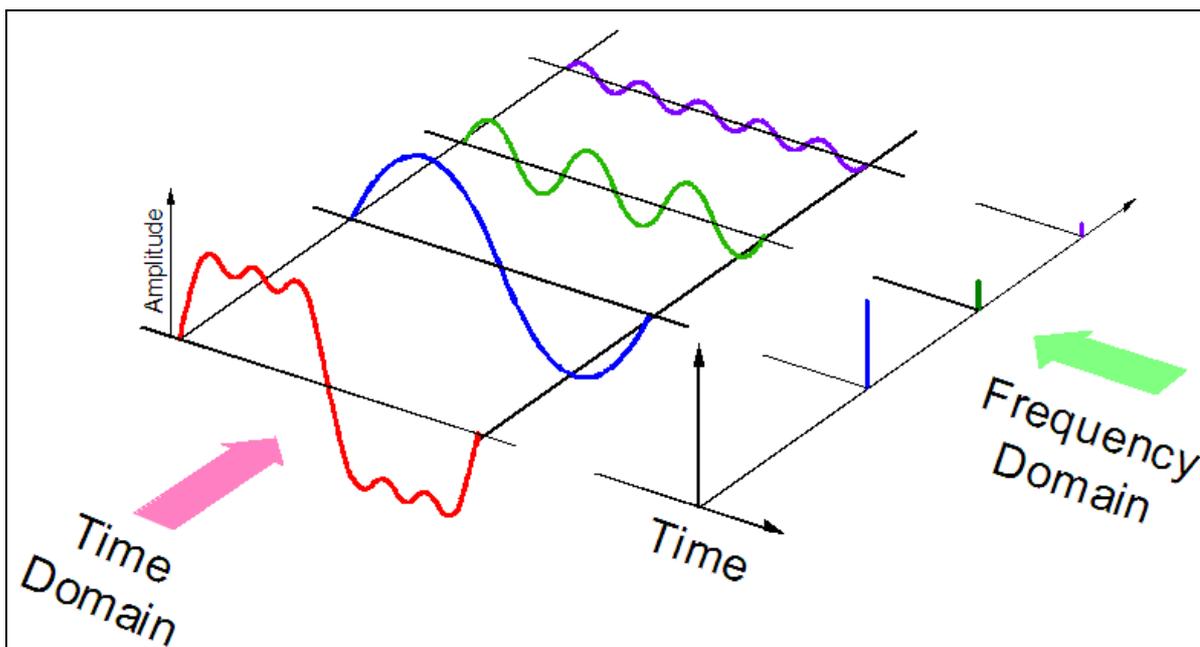
Essa análise é realizada através da tomada de amostras de corrente que flui pelo motor, sendo essas amostras fontes de todas as informações inerentes à sua condição de operação. Utiliza-se um instrumento denominado alicate amperímetro, o qual tem a mesma função de um transformador de corrente, ao qual, por meio da indução e através da relação de transformação, uma amostra de baixa intensidade da corrente circulante no motor é disponibilizada em sua saída e essa será analisada. As correntes, ainda em forma analógica, são processadas por um equipamento coletor de dados e suas formas de ondas são digitalizadas e alteradas do domínio do tempo para o domínio da frequência através da FFT (Fast Fourier Transforming – figura 16).

Figura 16 - Domínio do tempo e da frequência

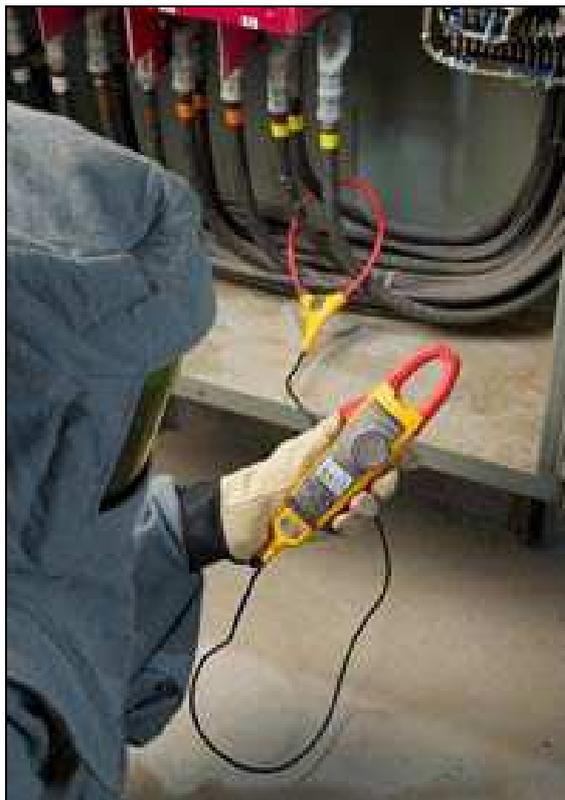
As amostras das correntes são tomadas nas salas elétricas, nos cabos da saída das gavetas de alimentação até o motor. Para tanto, é necessário que o técnico seja um profissional da área elétrica, autorizado e capacitado a realizar trabalhos em eletricidade. Durante a realização das medições, o técnico necessita utilizar roupas especiais contra arco elétrico, luvas isolantes, máscaras de proteção facial e demais E.P.I.'s obrigatórios conforme mostrado na figura 17.

Figura 17 – Coleta de amostra de corrente
Fonte: Acervo do autor

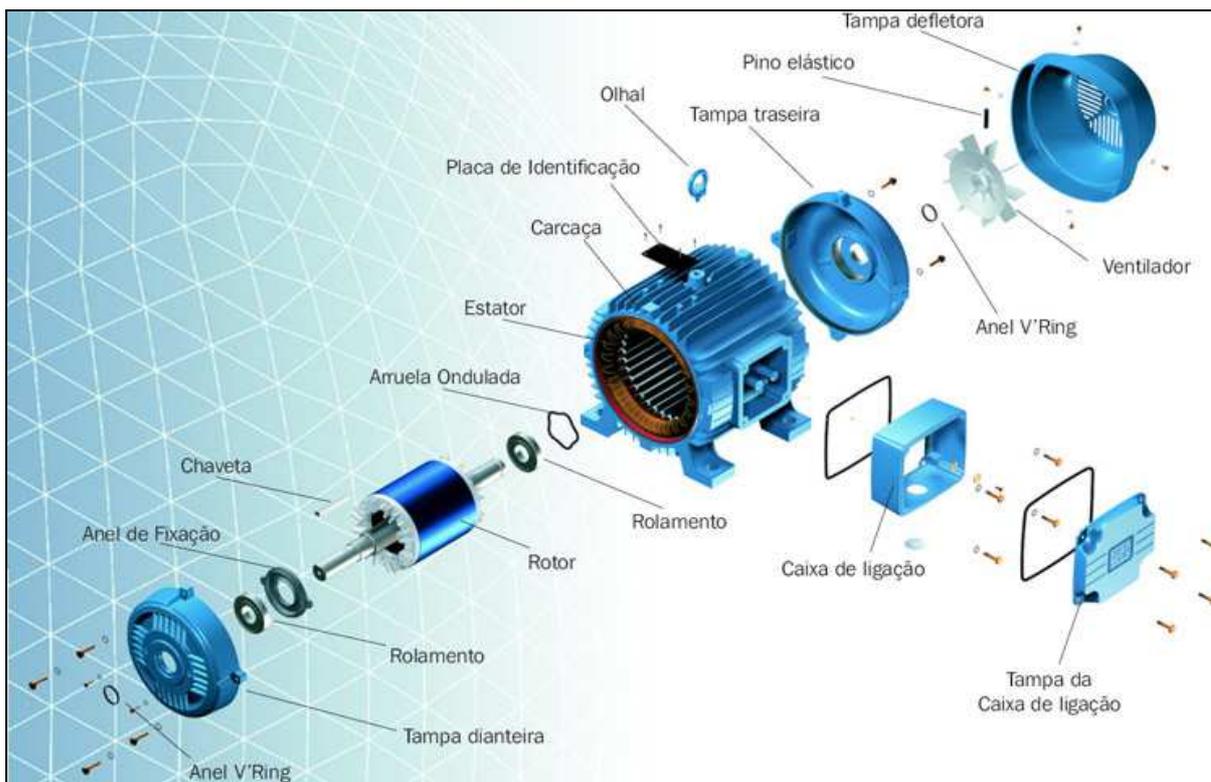
Em um motor elétrico, existem vários componentes, dentre eles grupos de bobinas, estator, rotor, gaiola de esquilo, rolamentos, carcaça, etc.. Na Figura 19 é apresentada uma vista explodida do motor, onde os componentes do mesmo podem ser visualizados. Todos esses componentes sofrem a ação de forças mecânicas e eletromagnéticas, sendo que cada componente possui suas manifestações e essas se somam formando um fluxo eletromagnético global resultante.

Figura 19 - Visão explodida do motor elétrico

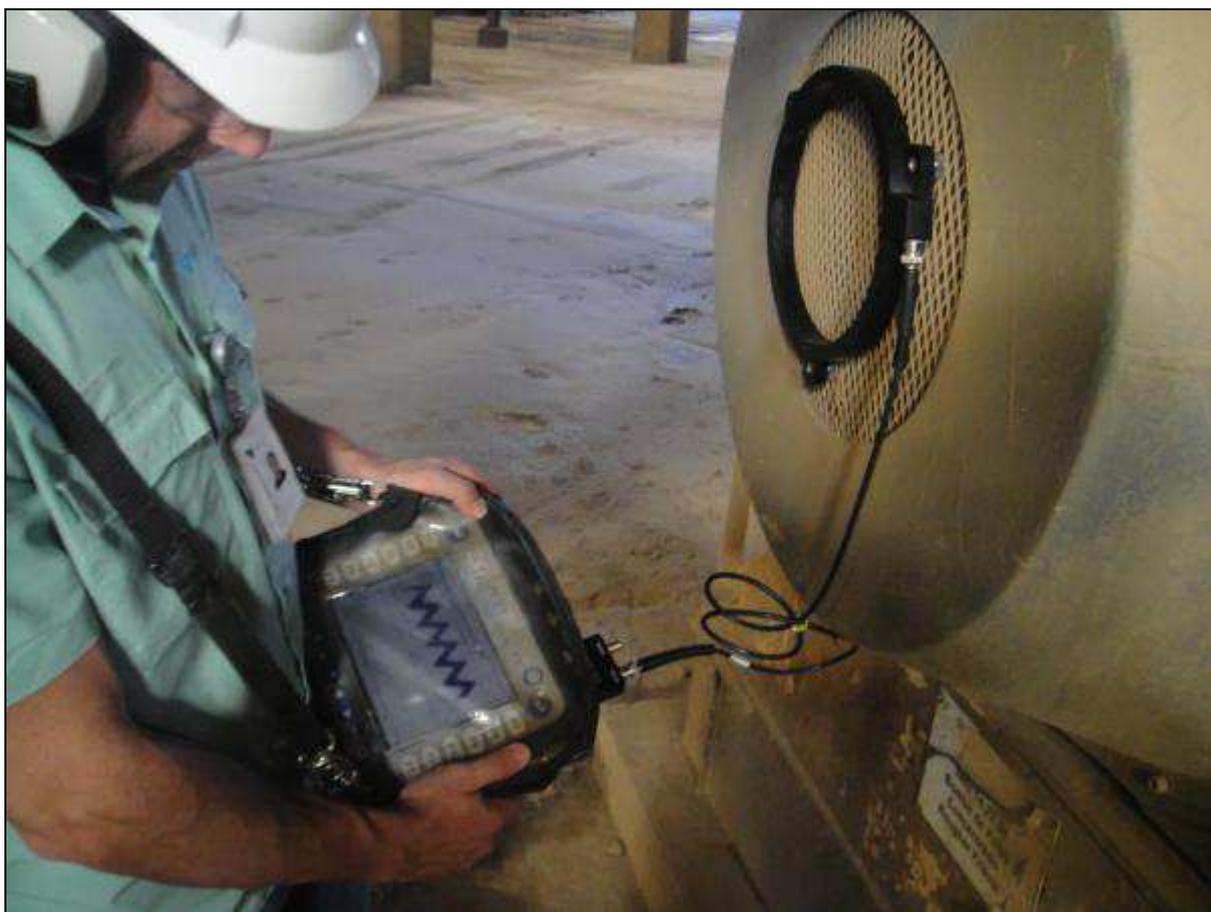
O espectro do fluxo corresponde ao resultado dos efeitos de ambas as componentes de frequência das correntes do estator e do rotor. Em adição à frequência fundamental, o espectro inclui harmônicos causados pela assimetria da fonte de alimentação e outros vários tipos de situações anormais ou falhas como excentricidade, falhas de falta para massa das fases do estator, falhas de curto entre espiras e falhas no rotor. (KOKKO, 2003, p.20).

Figura 210 - Processo de coleta do fluxo magnético
Fonte: Acervo do autor

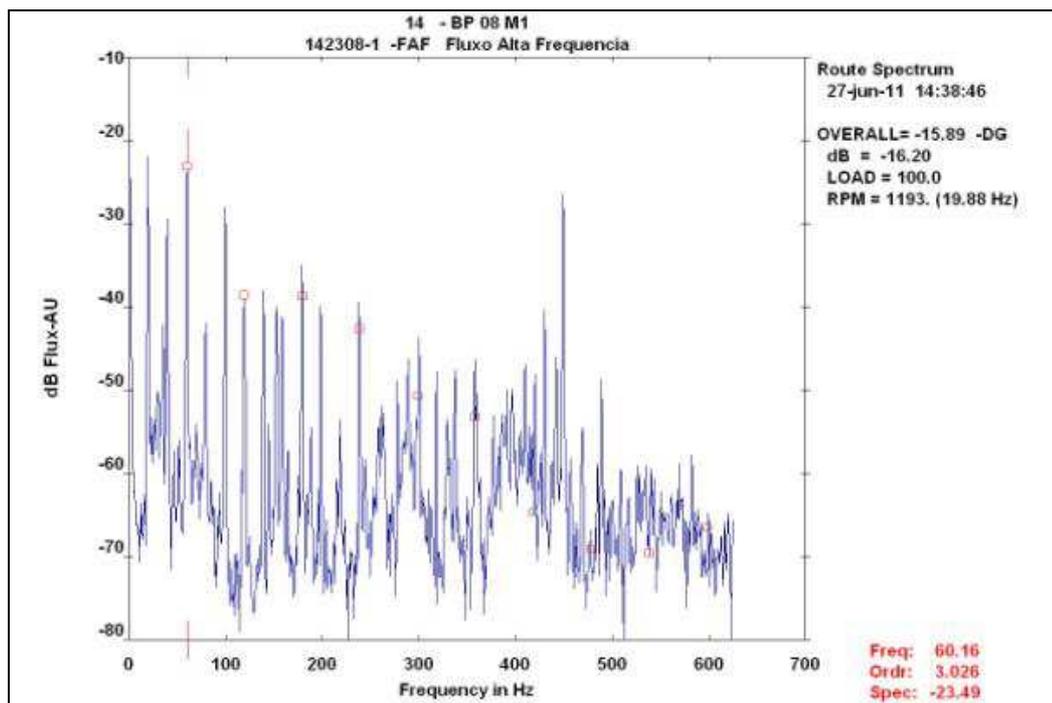
Onde k é um inteiro ímpar (1,3,5,7,9,...) e f_s é a frequência da linha de alimentação (do inglês *source*). Foi tomado como exemplo um motor da marca BBC de 4.160 V, 6 pólos, potência de 510 cv e rotação de 1188 rpm. Esse motor é aplicado em uma bomba de polpa de minério e foi escolhido para a exemplificação das frequências que serão aqui apresentadas, cujo espectro é apresentado na Figura 21 e seus valores mostrados na tabela 1.

Figura 221 - Picos múltiplos da frequência da linha
Fonte: Software VibView – Acervo do autor

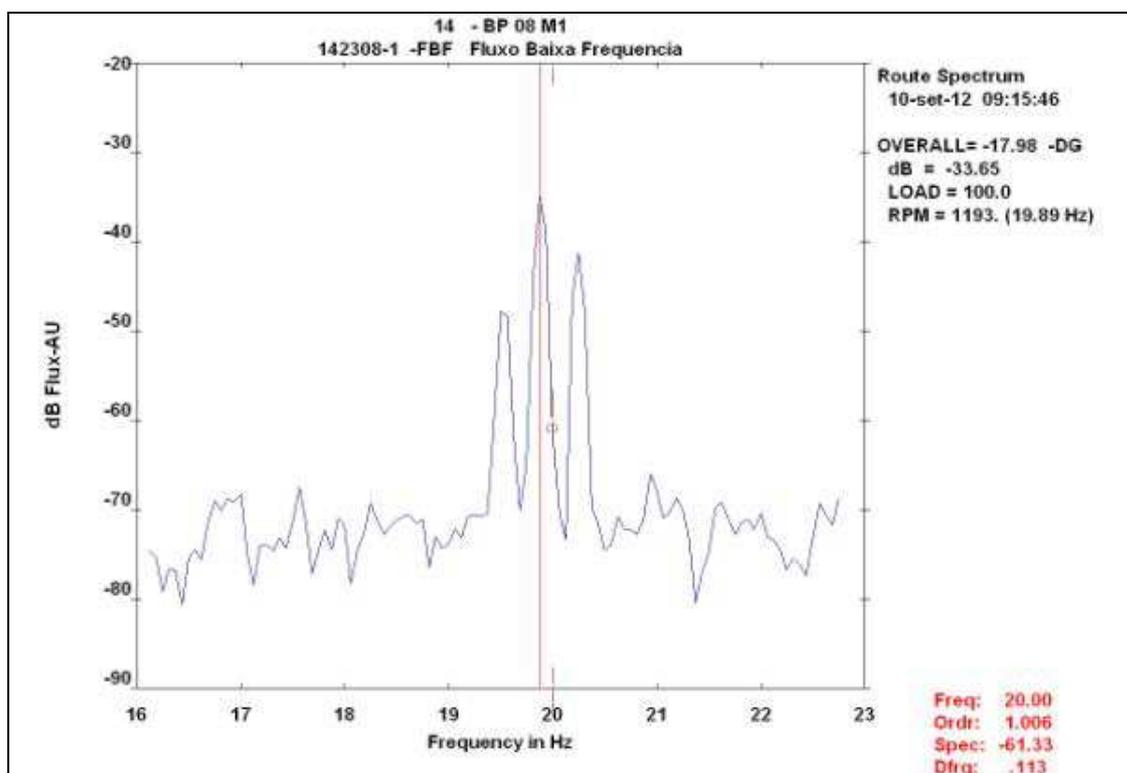
$$S\% = \frac{20 - 19,89}{20} = 0,55\% \text{ ou } 0,0055$$

Figura 232 - Espectro das frequências de rotações do eixo e síncrona
Fonte: Acervo do autor

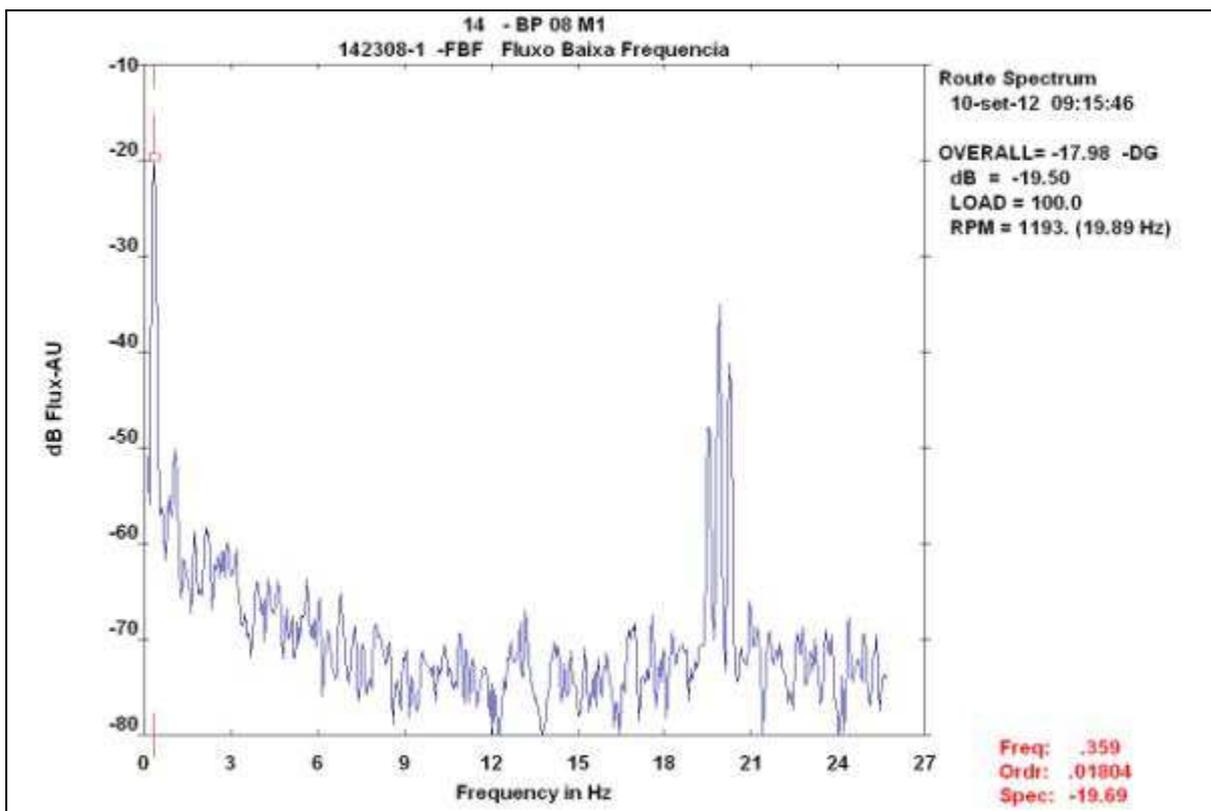
$$F_{rc} = 0,055 \times 60 = 0,33\text{Hz} \text{ (Figura 23).}$$

Figura 243 - Frequência da Corrente no rotor devido ao escorregamento
Fonte: Acervo do autor

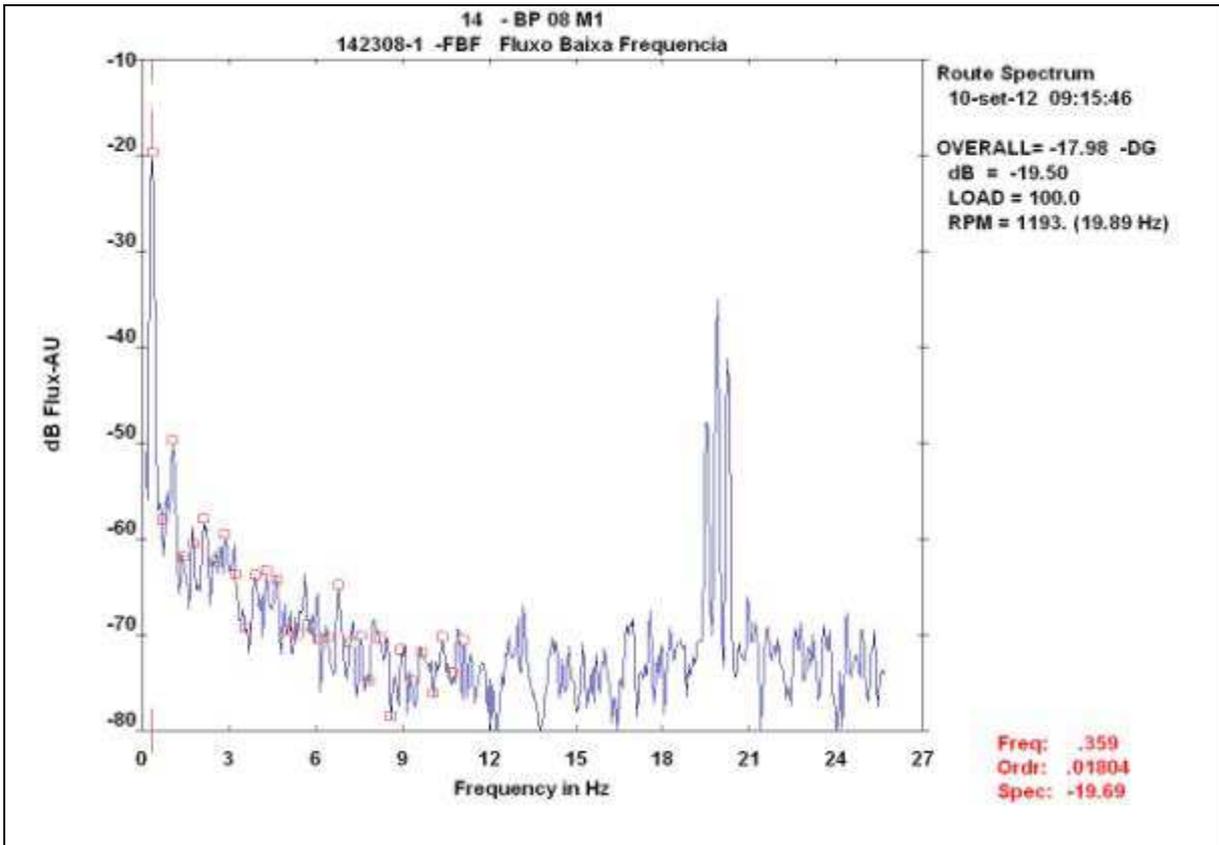
Sendo $n = 6k - 1$ e $k = 1, 2, 3, \dots$ (isto é $5^o, 11^o, 17^o, 23^o, \dots$), ver espectro da fig. 24.

Figura 254 - Harmônicos da frequência de escorregamento
Fonte: Acervo o Autor

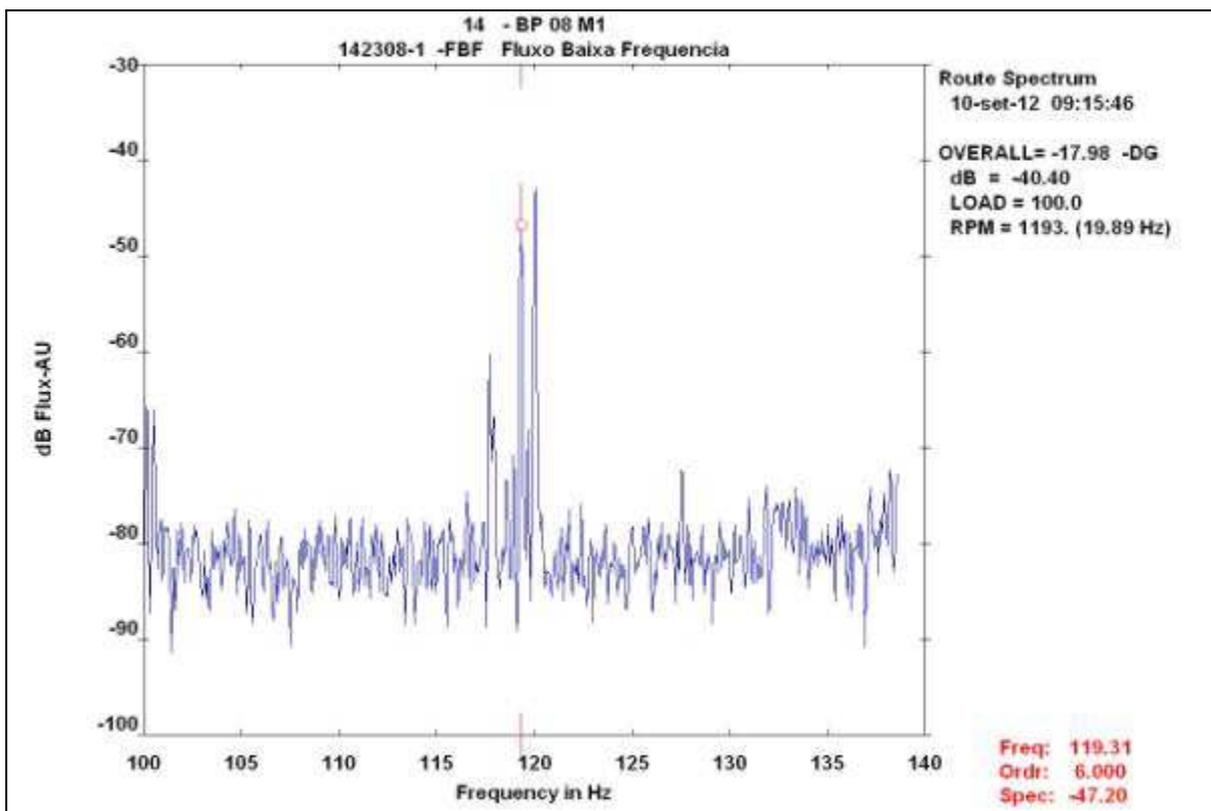
Onde $k = 1, 2, 3, \dots$ (Figura 25).

Figura 265 - Espectro para $k=1$ $f=119,31$ Hz
 Fonte: Acervo do Autor

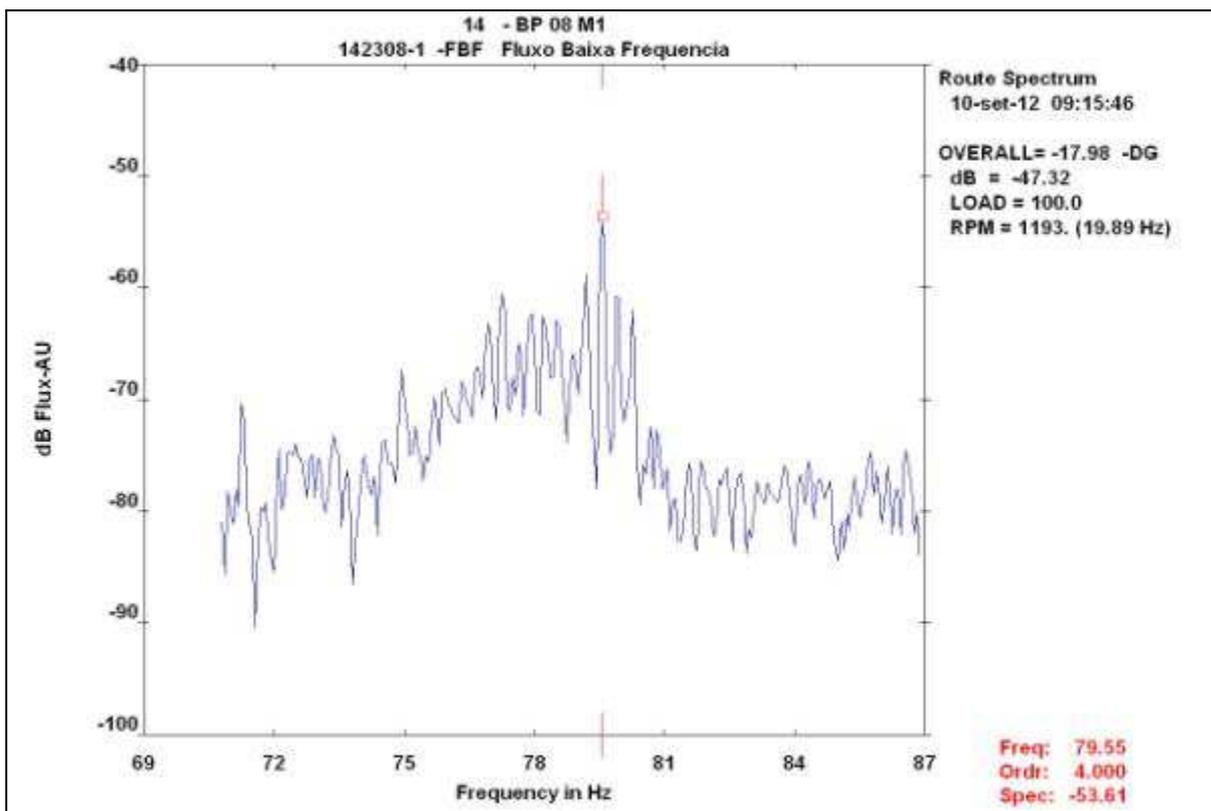
Figura 276 - Espectro para $k=1$, $f = 79,55$ Hz
Fonte: Acervo do Autor

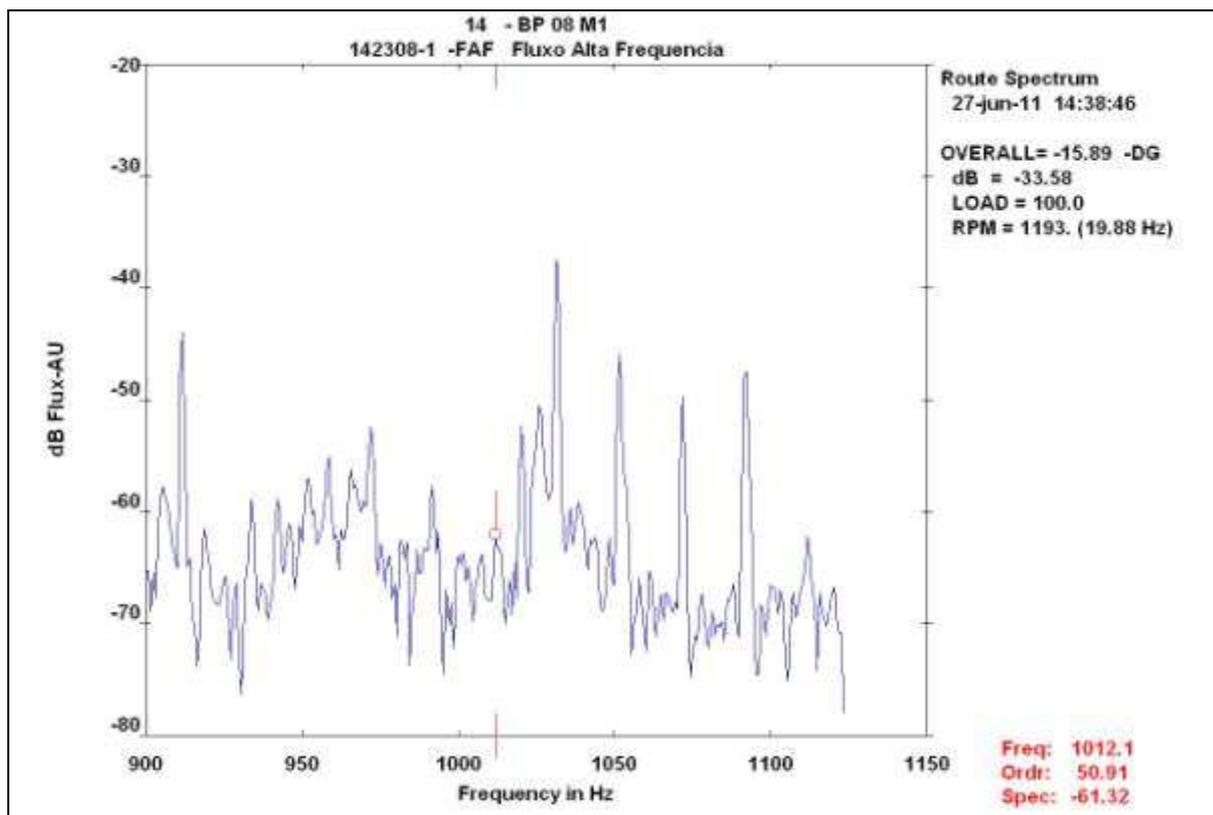
Para esse motor que possui 54 ranhuras no estator, rotação de 19,88 Hz e $f_s = 60$ Hz teremos $f_{ss} = 1013,52$ Hz.

Figura 287 - Frequência de passagem de ranhuras no estator
Fonte: Acervo do Autor

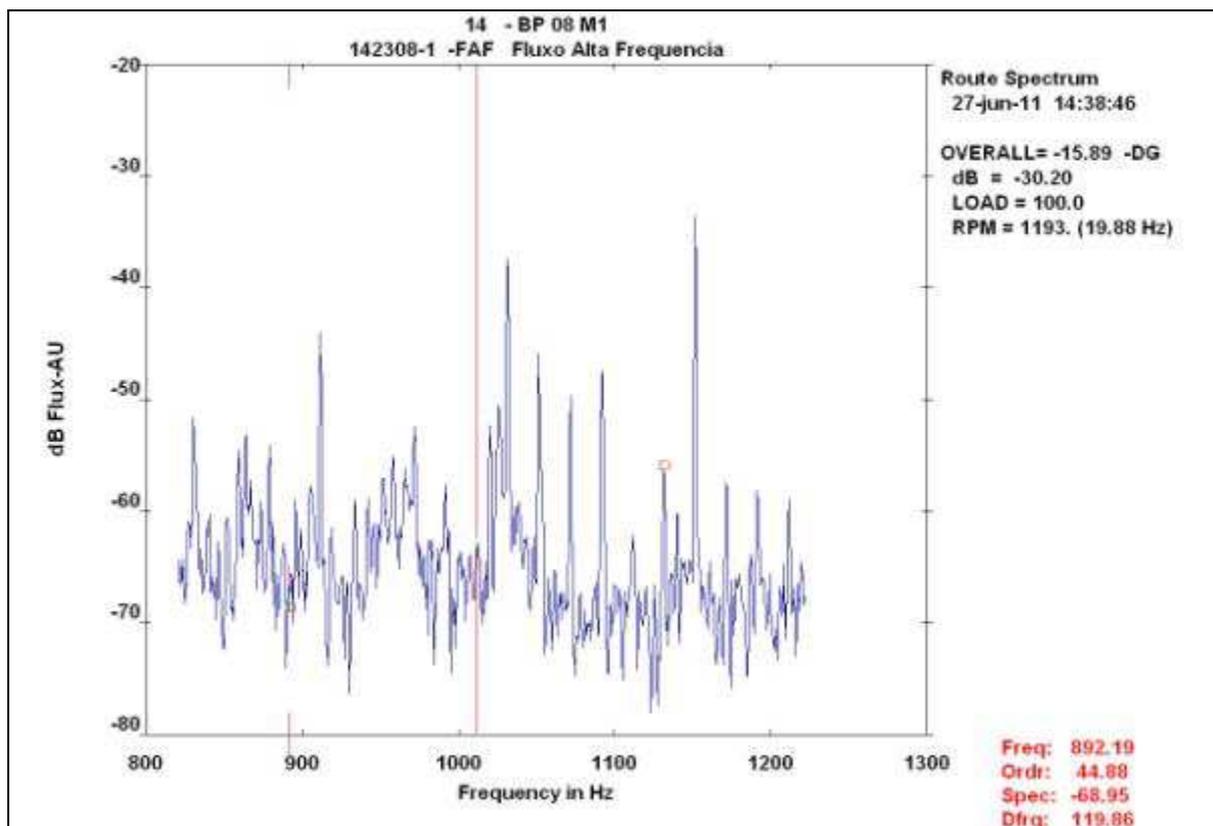
$$F_{2LFS} = (Q_s \cdot f_r - f_s) \pm 2 \cdot n \cdot f_s \quad n = 1, 2, 3, \dots$$

Figura 298 - Bandas Laterais de 2xFs em torno da F_{sp}
Fonte: Acervo do Autor

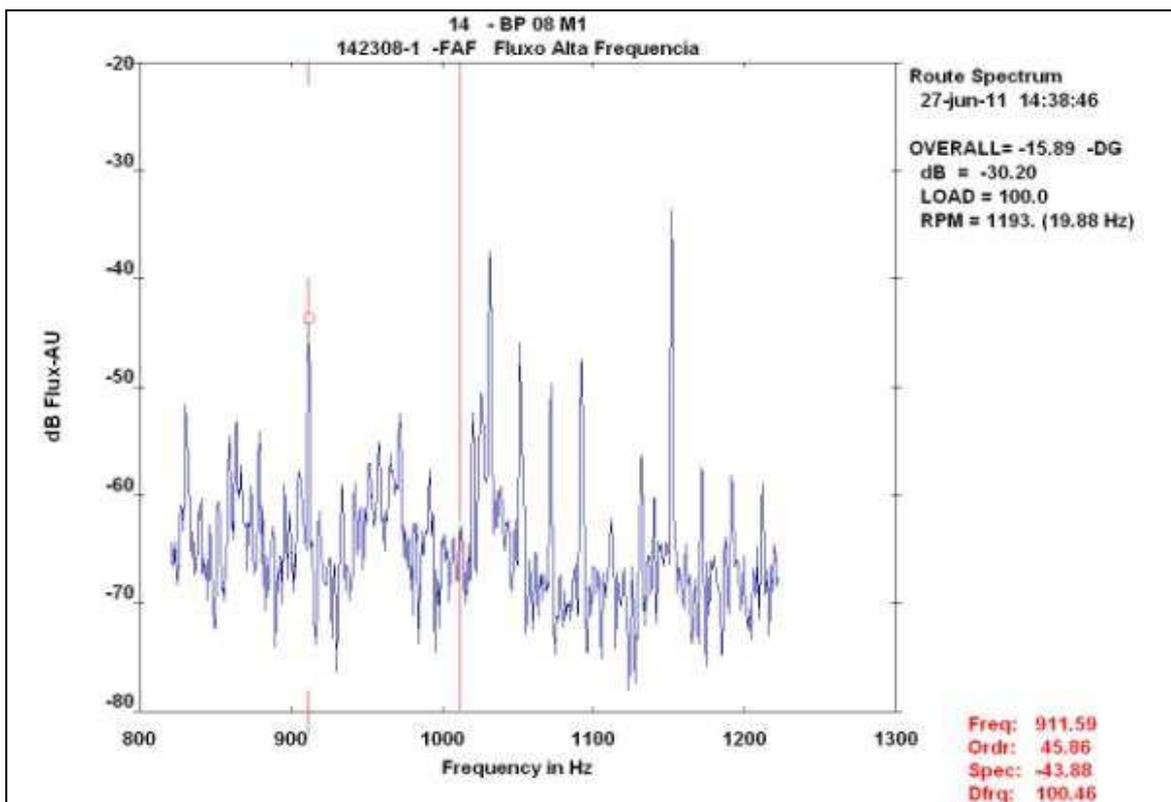
$$F_{r_{ss}} = [(Qs.fr - fs) \pm 2.n.fs] + k.fr \quad n = 1, 2, 3, \dots \text{ e } k = 1, 2, 3 \dots$$

Figura 29 - frss banda inferior k=1

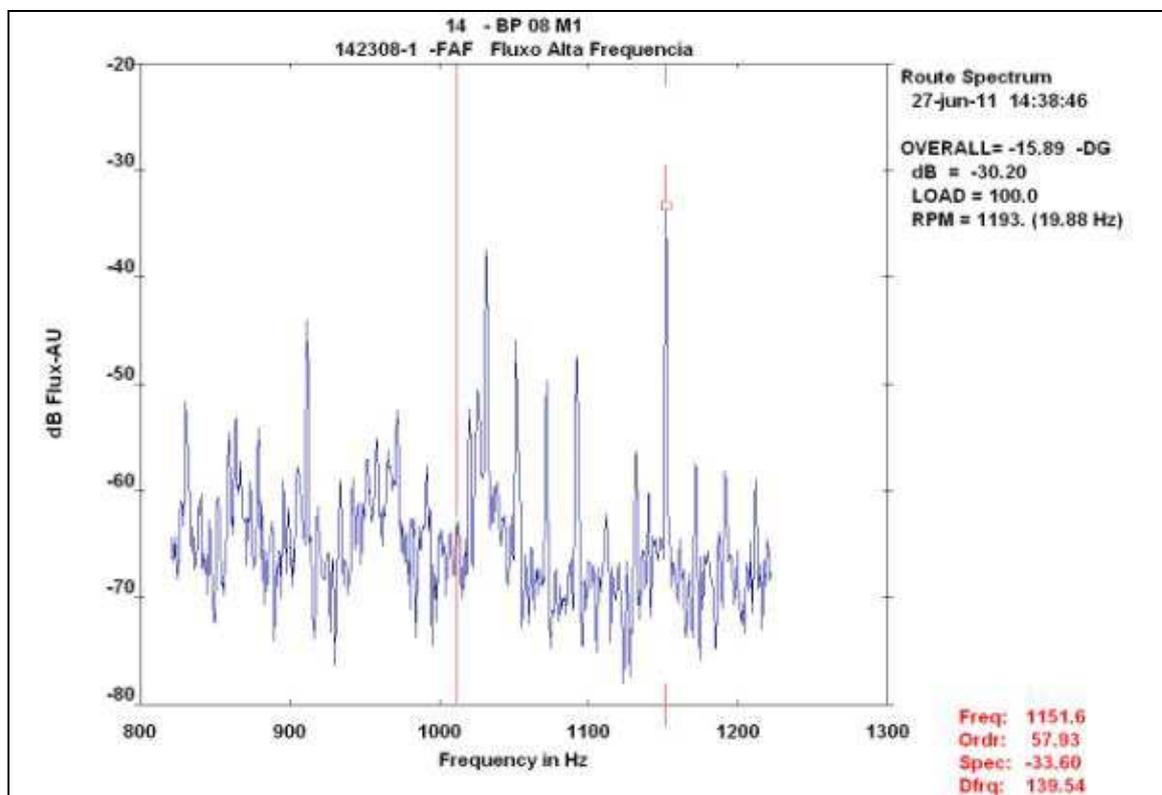
Figura 30 - frss banda superior k=1

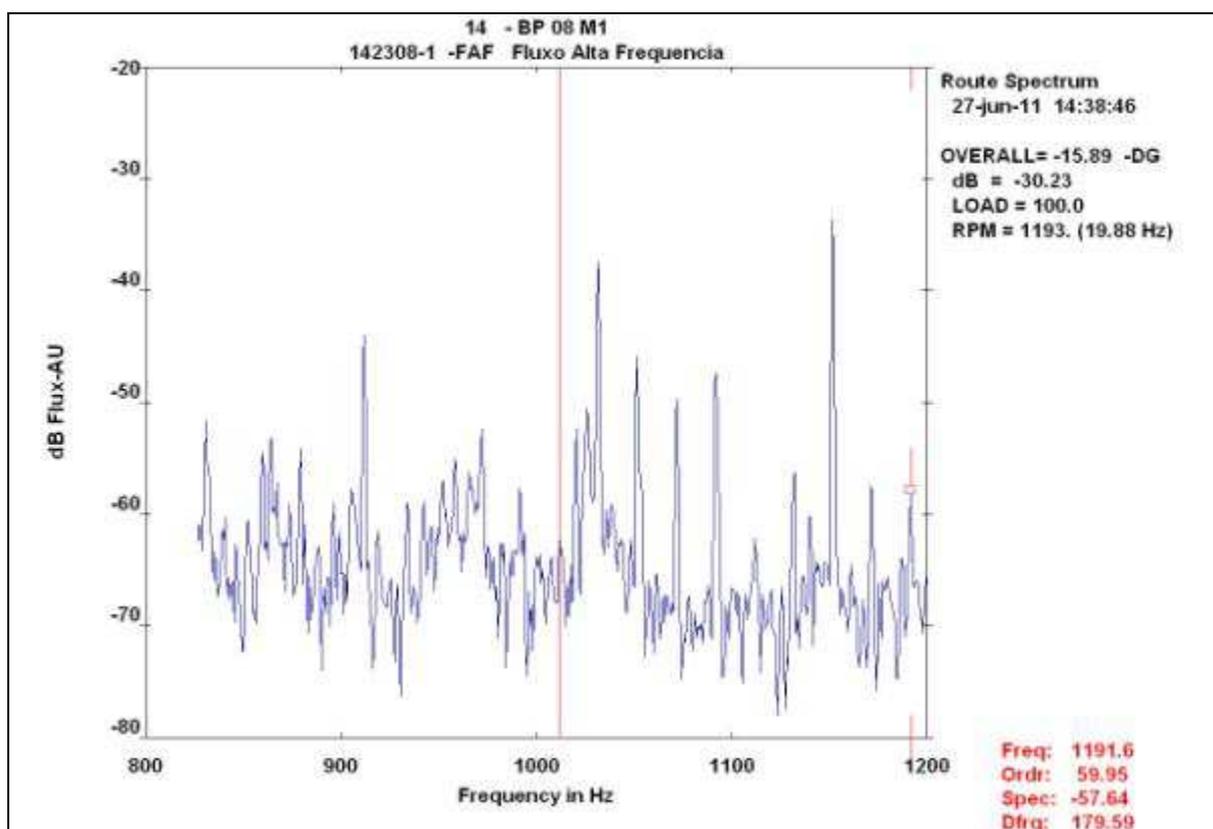
$$FL_{fs} = [(Q_s \cdot f_r - f_s) \pm 2 \cdot n \cdot f_s] + f_s \quad n = 1, 2, 3, \dots$$

Figura 31 - fL_{fs} banda superior n=1
