**COMPROVAÇÃO DA EFICÁCIA DA TÉCNICA DE ANÁLISE DE
FLUXO MAGNÉTICO NA DETECÇÃO DE FALHAS EM MOTORES
ELÉTRICOS DE MÉDIA TENSÃO NA INDÚSTRIA.**

Trabalho de Conclusão de Curso apresentado ao Centro Federal de Educação Tecnológica de Minas Gerais como um dos pré-requisitos para a obtenção do grau de Bacharel em Engenharia de Automação Industrial.

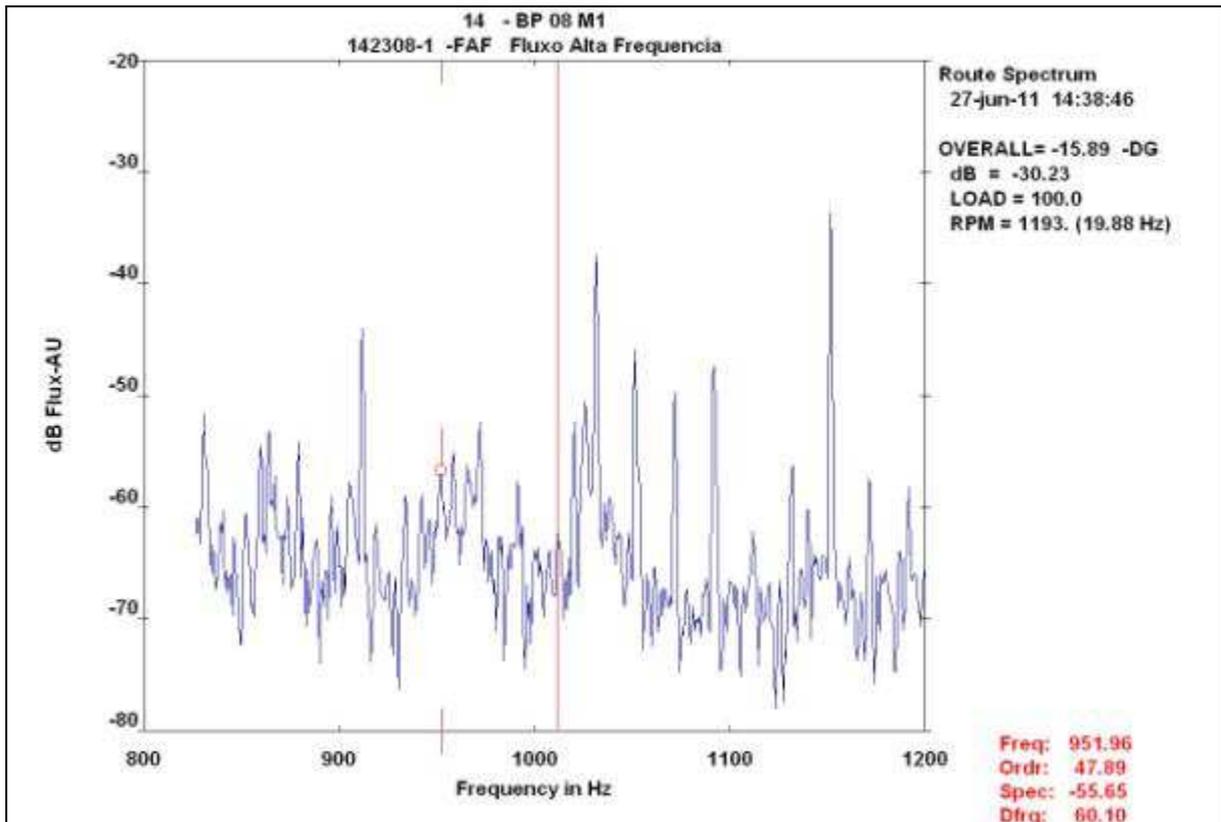
Figura 302 - fLfs banda inferior n=1

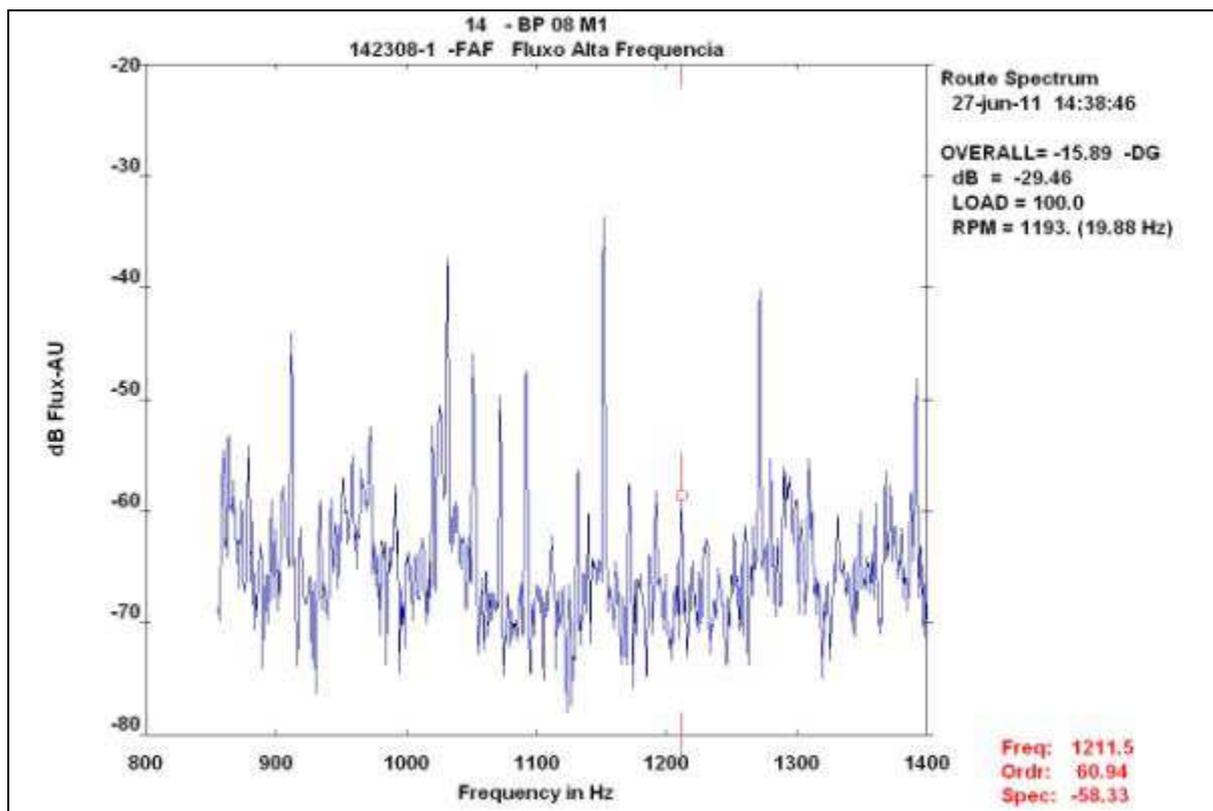
$$frs = 64 \times 19,88 - 60 = 1212,32 \text{ Hz}$$

Figura 313 - Frequência de passagem de barras do rotor
Fonte: Acervo do Autor

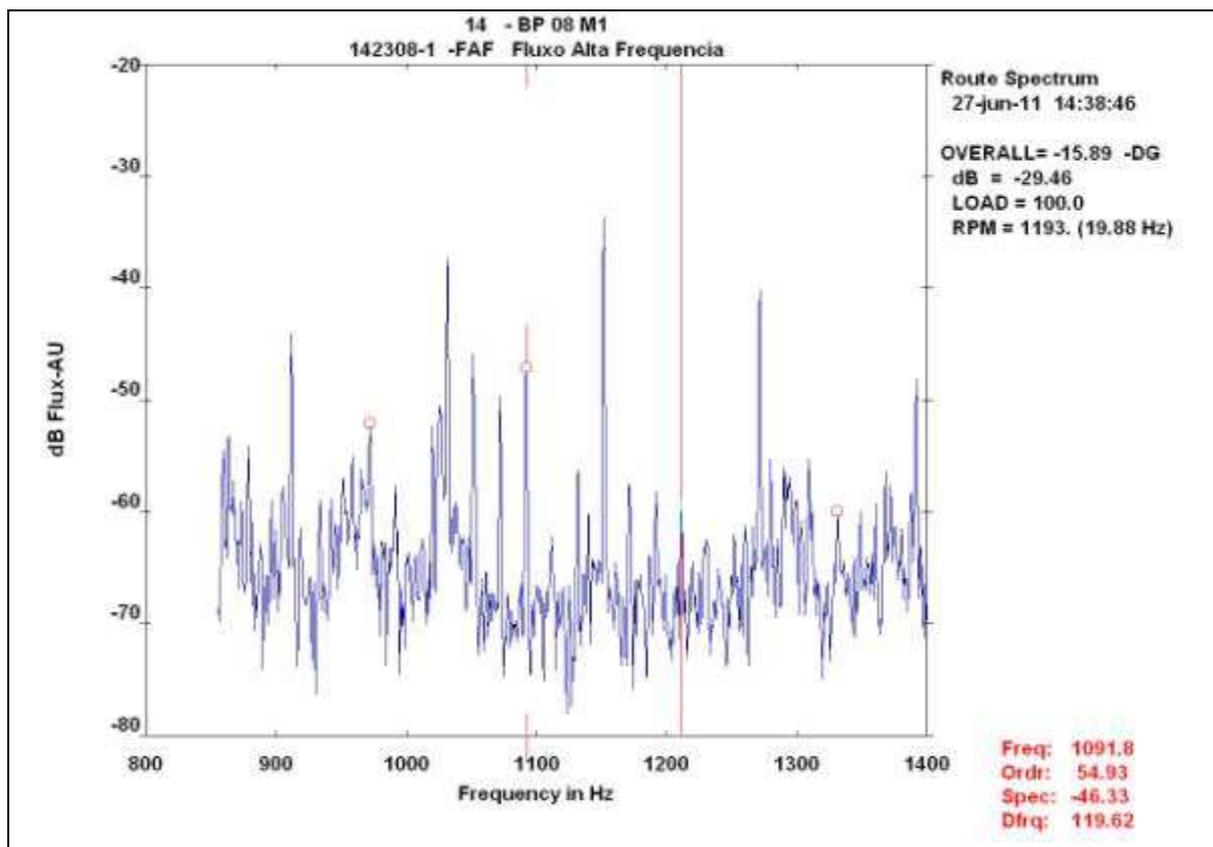
$$F_{2LFR} = (Q_r \cdot f_r - f_s) \pm 2 \cdot n \cdot f_s \quad n = 1, 2, 3, \dots$$

Figura 324 - Bandas laterais de 2xFL em torno da PSP do rotor
Fonte: Acervo do Autor

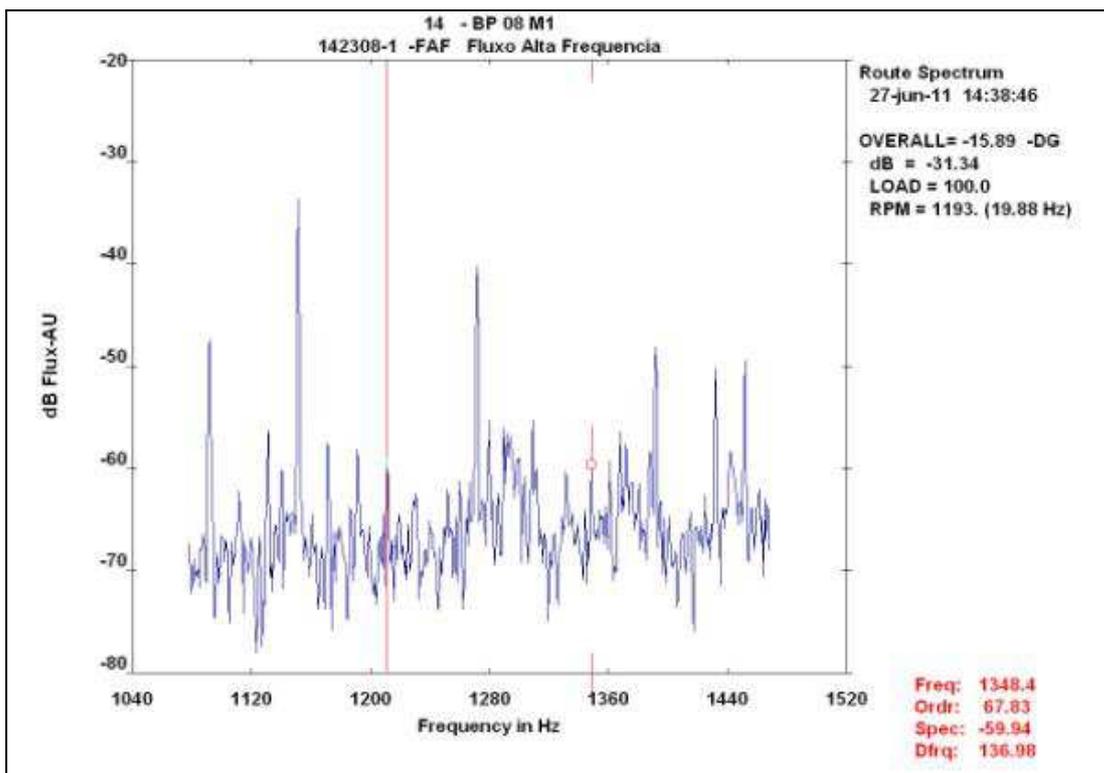
$$F_{rsr} = [(Q_r \cdot fr - fs) \pm 2 \cdot n \cdot fs] + k \cdot fr \quad n = 1, 2, 3, \dots \text{ e } k = 1, 2, 3, \dots$$

Figura 335 - Frsr banda superior mais fr
Fonte: Acervo do Autor

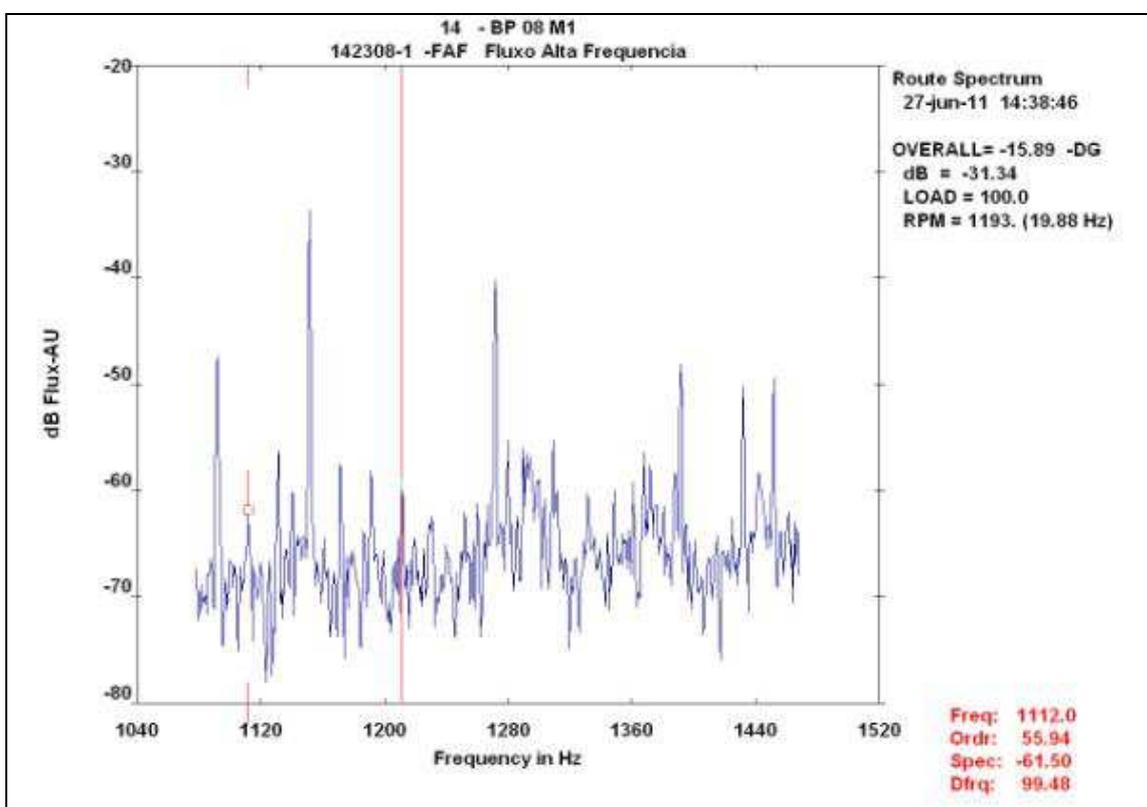
Figura 346 - Frsr banda inferior mais fr
Fonte: Acervo do Autor

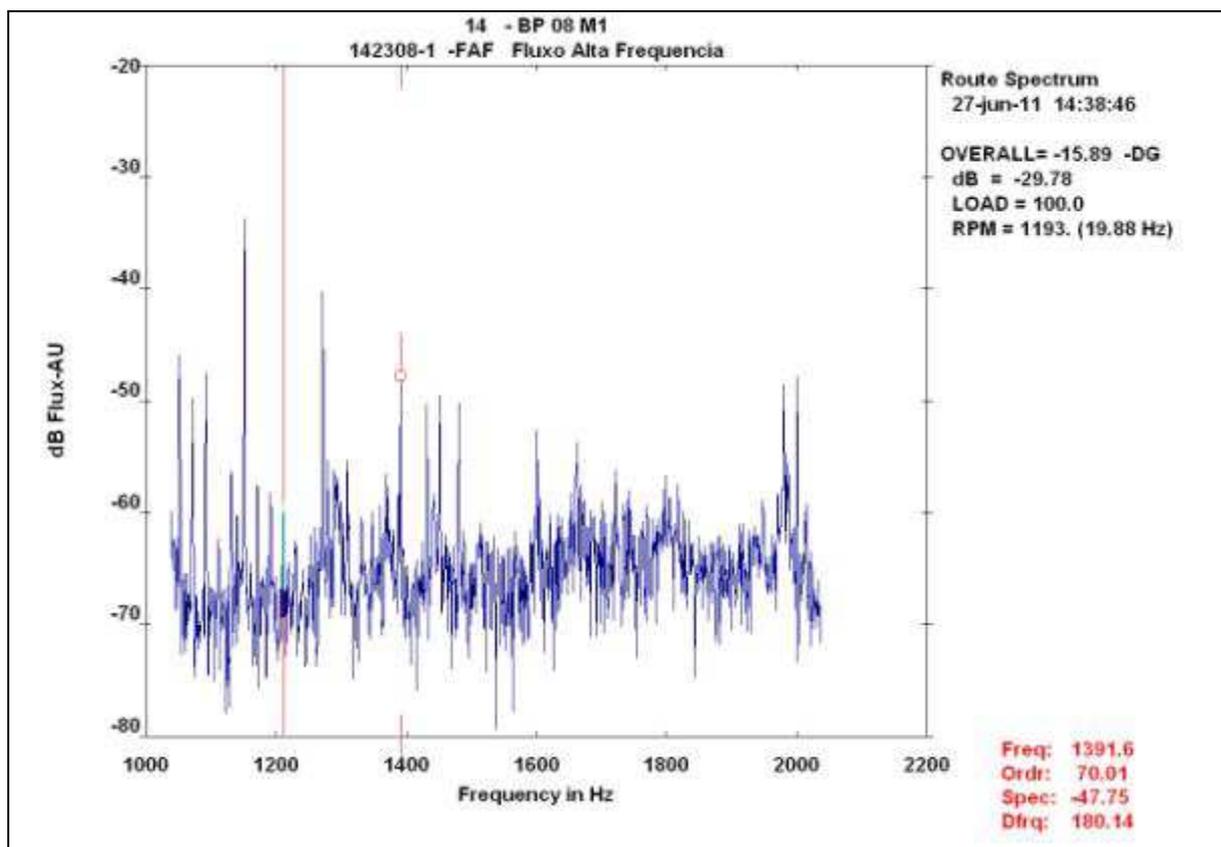
$$FLfr = [(Qr.fr - fs) \pm 2.n.fs] + fs \quad n = 1,2,3, \dots$$

Figura 357 - Banda lateral superior de 2xfs da PSpR + fs
Fonte: Acervo do Autor

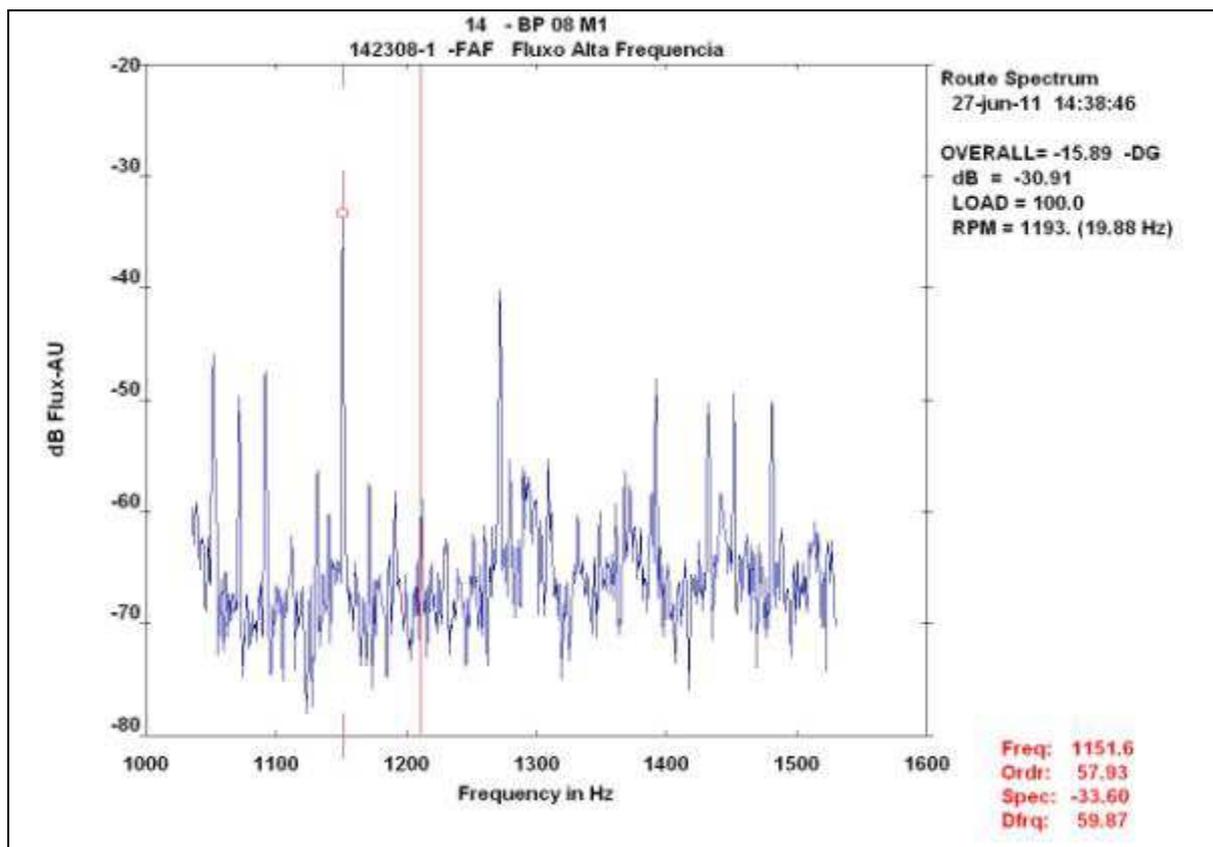
Figura 368 - Banda lateral superior de 2xfs da PSPr - fs
Fonte: Acervo do Autor

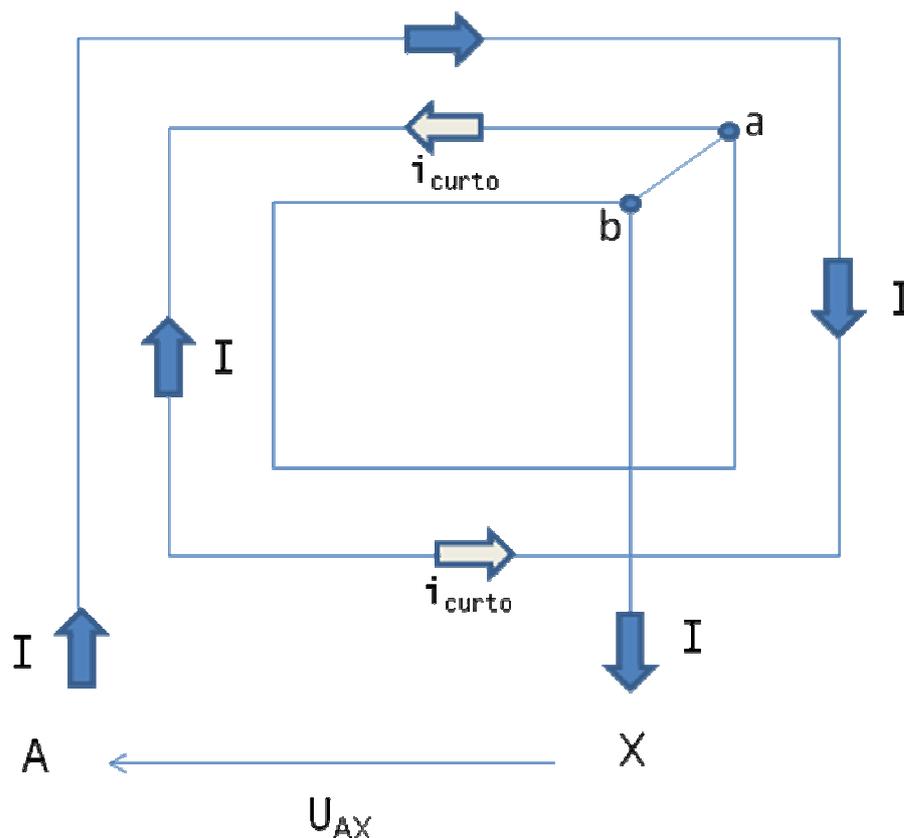
Na Figura 39 temos a representação de uma bobina com 3 espiras. Nestas bobinas dois pontos (a e b) estão representando um curto-circuito, explicação realizada por Joksimovic (2000).

Figura 39 - Representação do curto-circuito entre espiras.
Fonte: Joksimovic(2000)

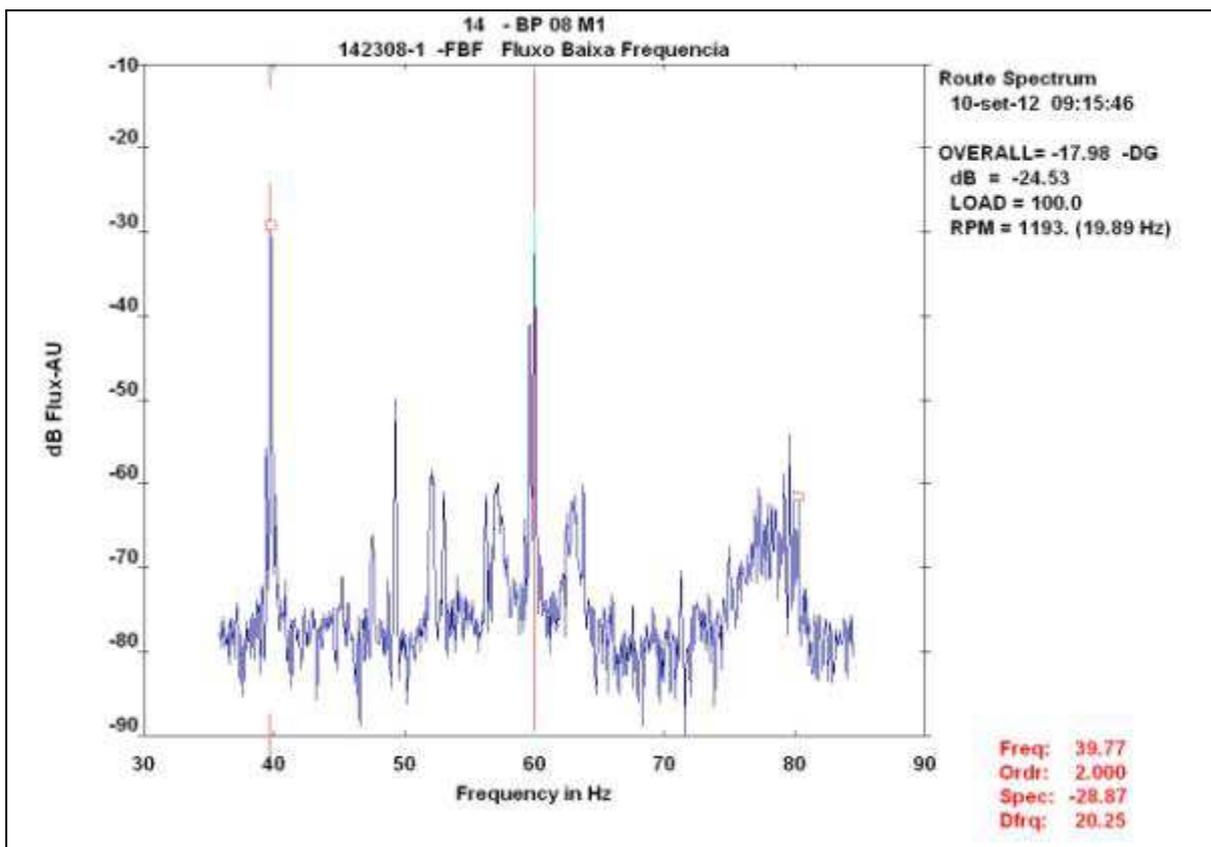
Em suma, essa equação detecta o surgimento de curtos entre espiras, analisando as bandas laterais da frequência de linha, distanciadas em múltiplos da frequência de rotação do rotor (MANUAL CSI, 1997).

Figura 40 - Curto entre espiras em baixa frequência

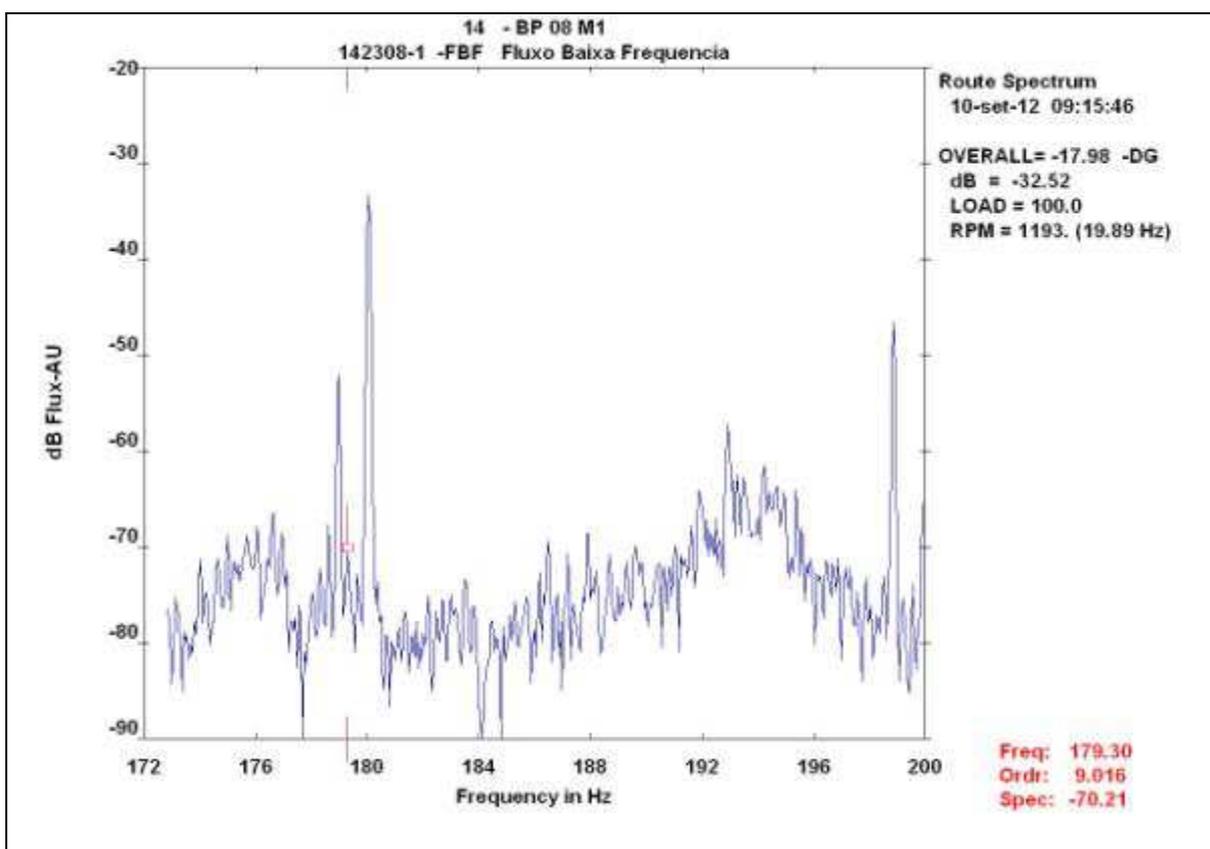
Figura 41 - Fra para $k=3$

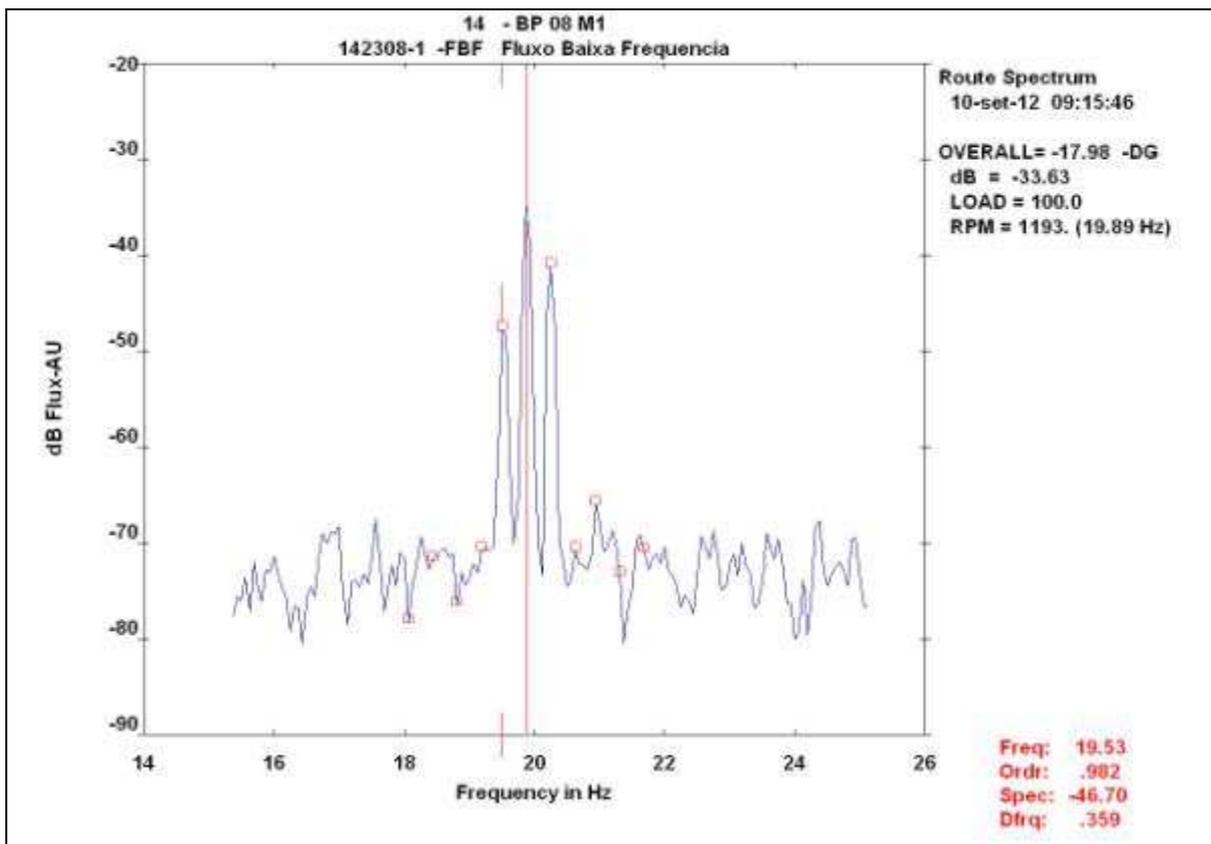
$$f_{BB} = \left(\frac{f_s}{p}\right) \cdot (1 - s) \pm s \cdot f_s$$

Figura 42 - Bandas laterais de sfs da rotação

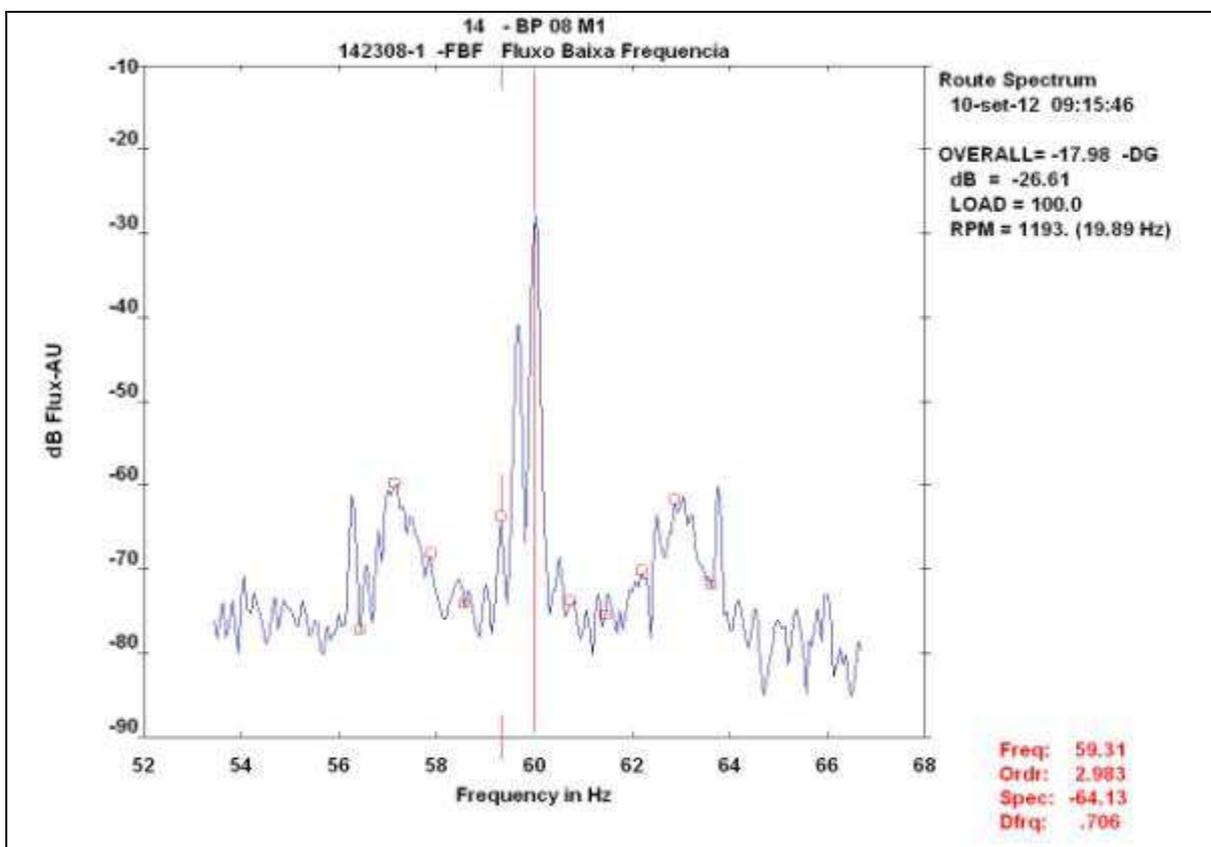
A condição do rotor será analisada pela diferença de amplitude entre a frequência da linha e a banda lateral inferior de 2 vezes a frequência de escorregamento, $f_s(1-2s)$, sendo que a diferença de amplitude entre esses picos diminui à medida que o rotor perde barras.

Figura 43 - Bandas laterais de $2xsfs$ em torno da frequência da linha
Fonte: Acervo do autor

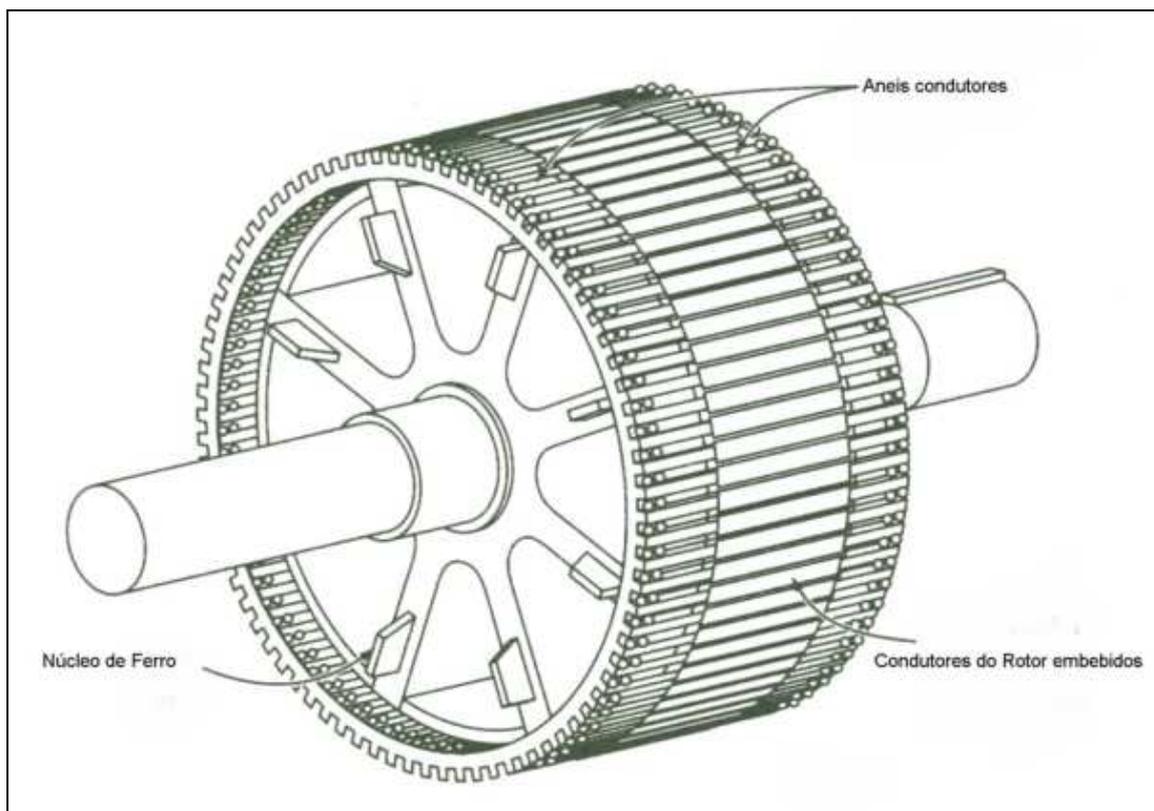
O anel é o componente que faz o curto-circuito entre as barras (Figura 44), sendo dois, um em cada extremidade da chamada gaiola de esquilo. Quando o anel se quebra, as correntes precisam tomar caminhos diferentes, deturpando completamente os vetores de f_{rms} .

Figura 374 - Rotor com gaiola de esquiola

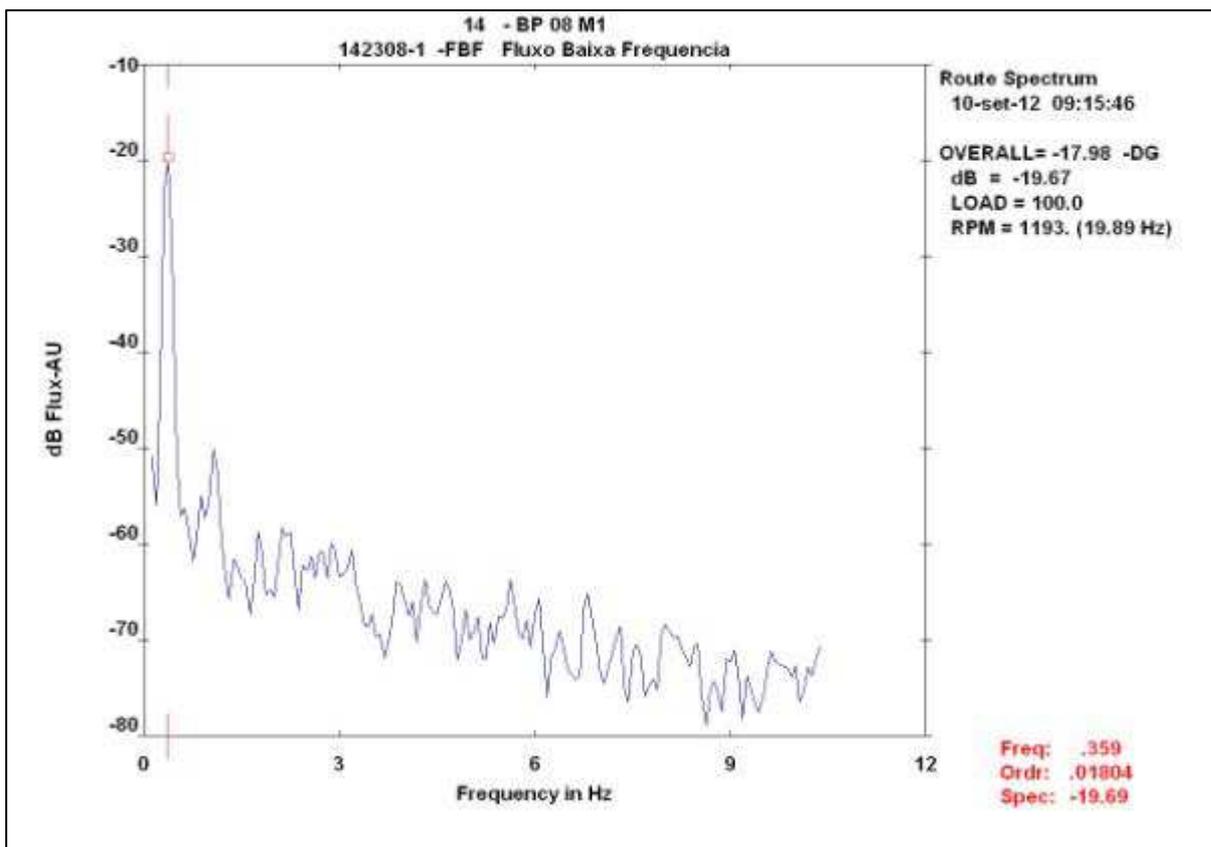
$$f_{ber} = s \cdot f_s$$

Figura 385 - Frequência de anel quebrado s.fs

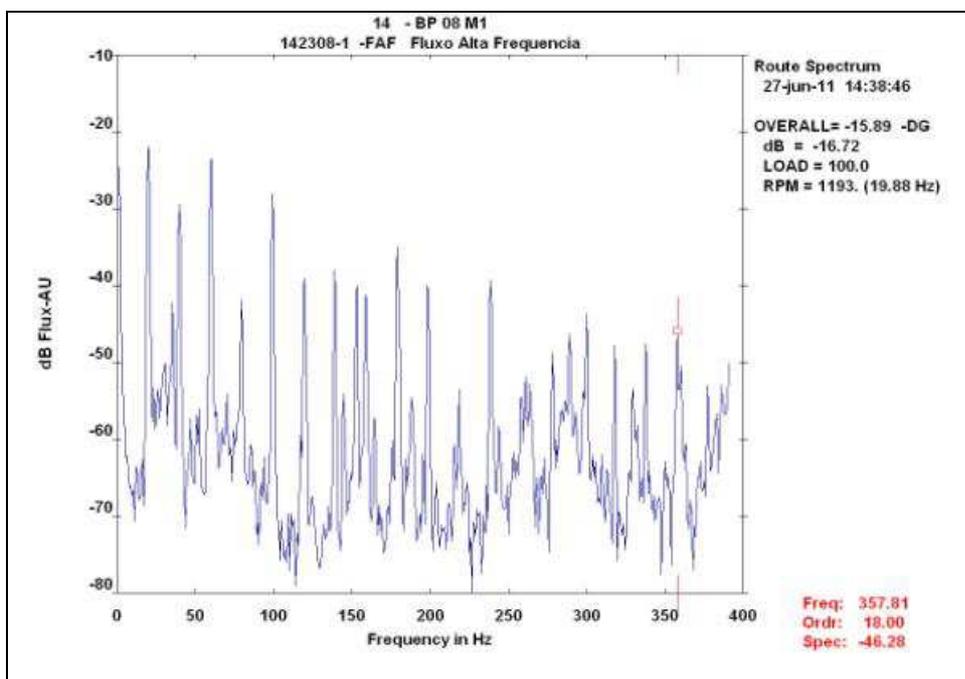
$$F_{sva} = fs(6-5s)$$

Figura 396 - Fsva mais sensível
Fonte: Acervo do autor

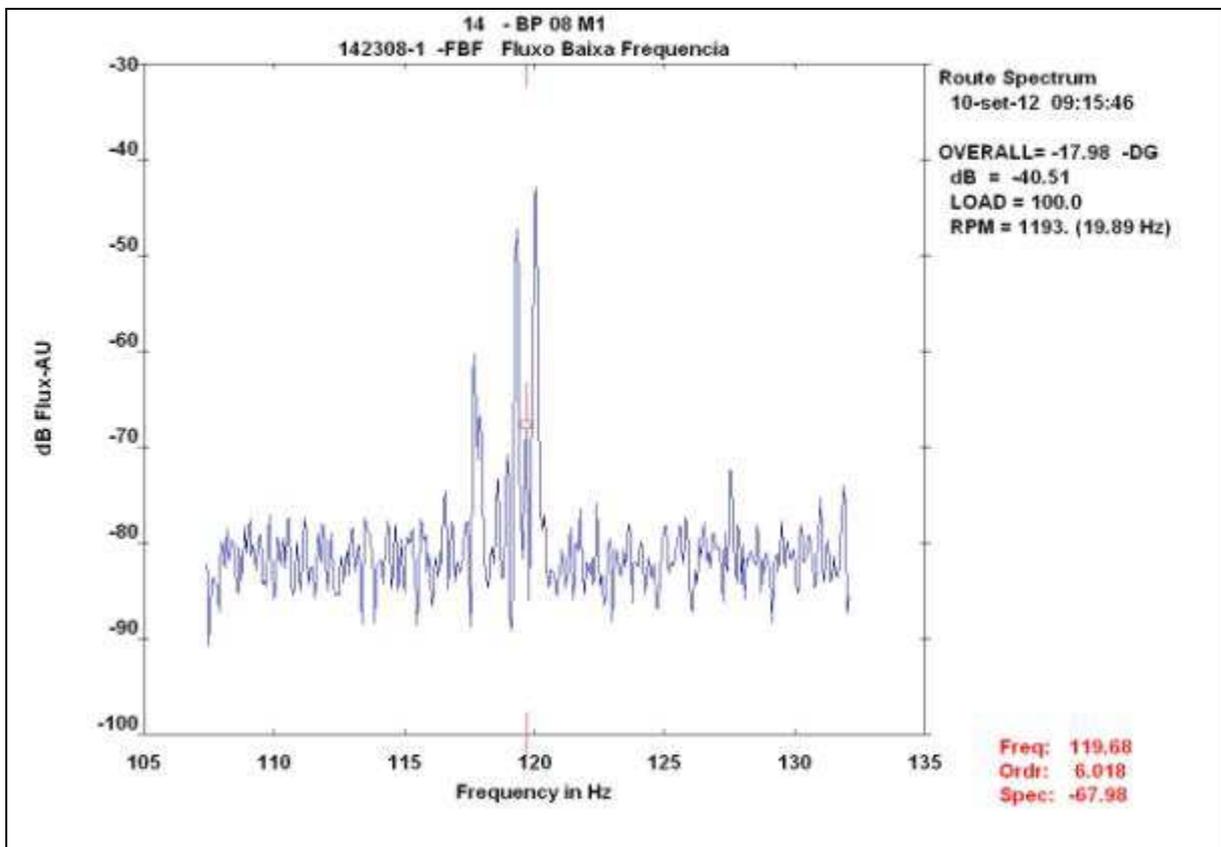
Essa fórmula é equivalente à equação 29 com banda lateral superior, usando k e j iguais a 1.

Figura 407 - Equação simplificada de assimetria de tensão

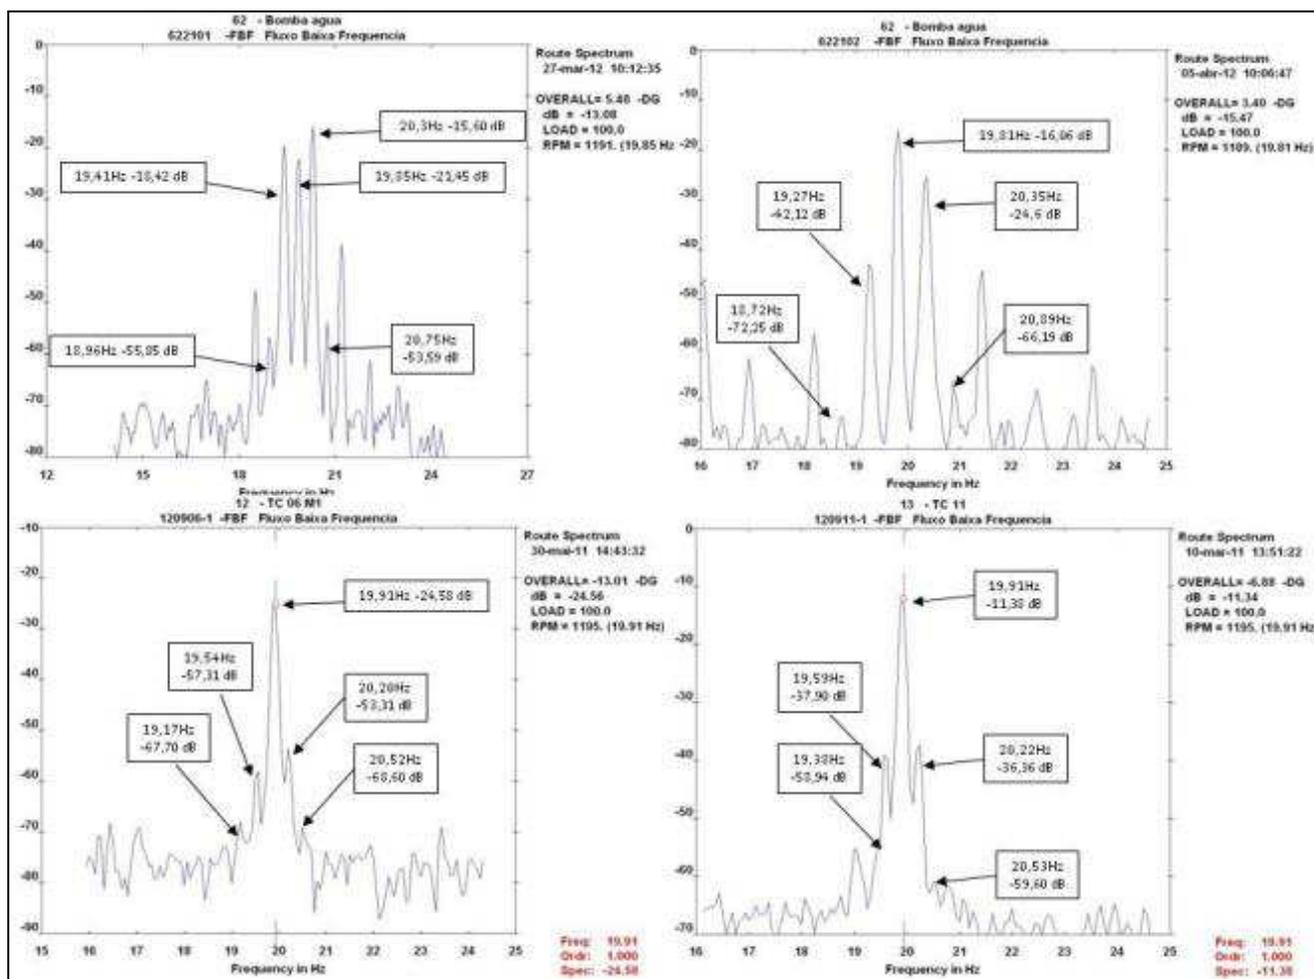
Figura 418 - Bandas laterais de s.fs da frequência de rotação

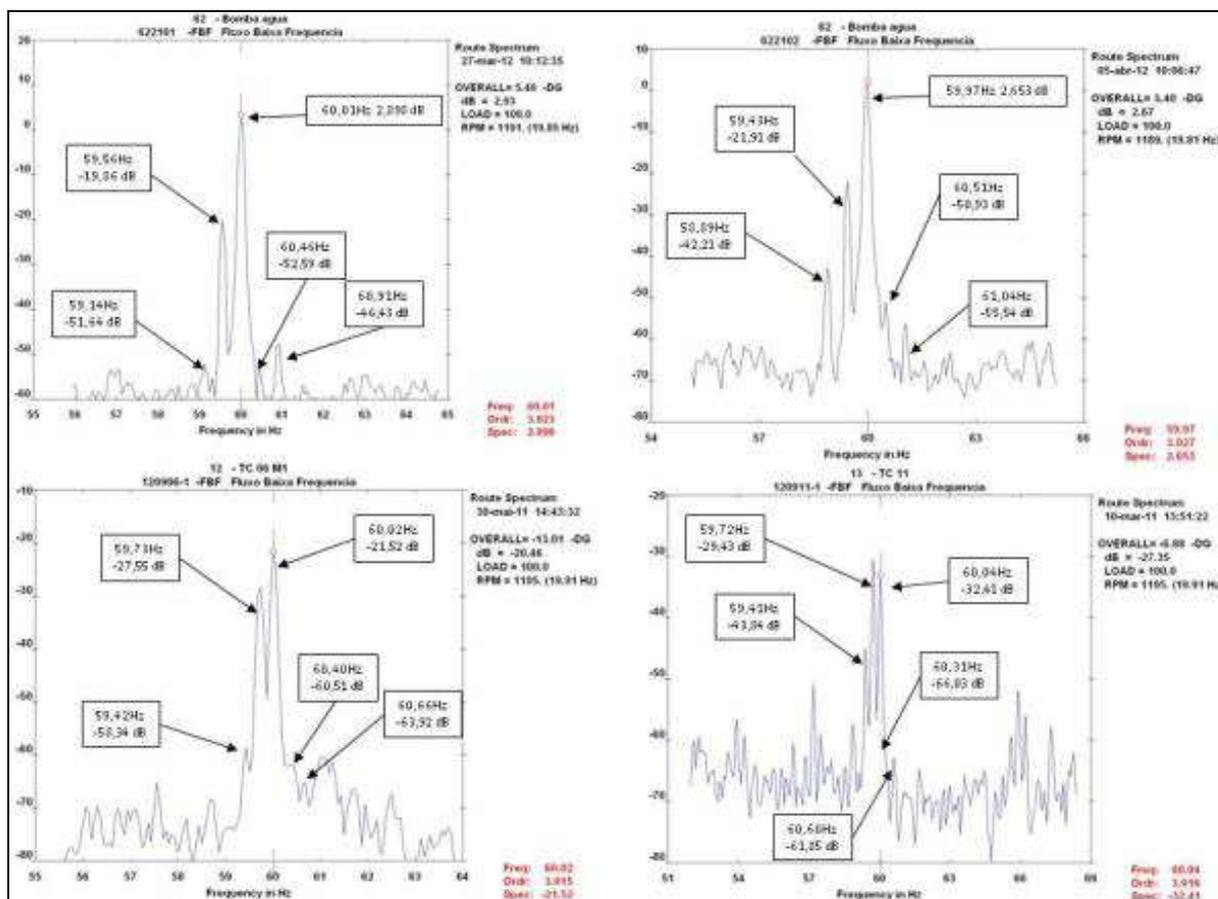
Figura 429 - Bandas laterais de $s.fs$ da frequência da linha

Caso usássemos na análise de fluxo magnético a tabela da Liberty Technologies, dos valores de delta entre fs e $-2xs.fs$, para análise de espectro de corrente, poderíamos afirmar caso fossem valores válidos também para essa técnica, que o motor 62.21.01 está em excelente condição (>50 dB), o motor 62.21.02 estaria em boa condição (entre 44 a 50 dB), o motor 12.09.06 tem possibilidade de estar desenvolvendo trincas (entre 35 e 39 dB) e por fim o motor 12.09.11 estaria em condições severas (<25 dB).

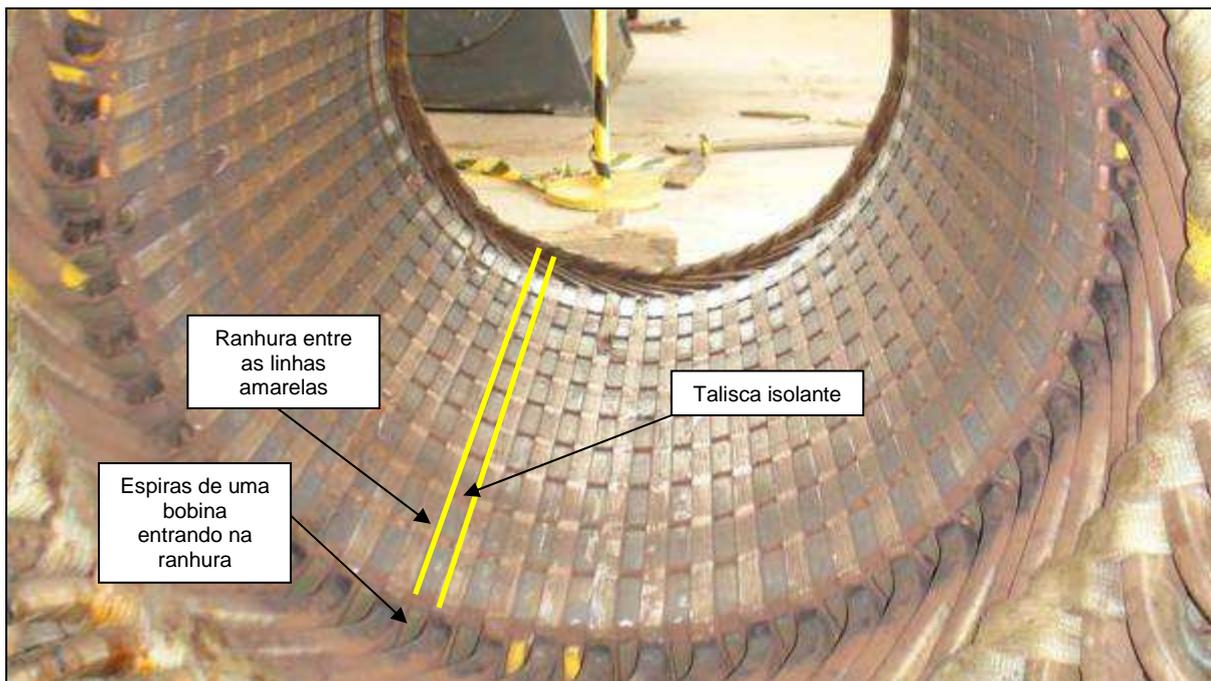
Com os anos de uso, os efeitos térmicos, vibração, umidade e envelhecimento, essas taliscas tendem a se soltar do interior das ranhuras. Com a sua liberação, essas entram em contato com o rotor e causam uma forma de curto-circuito, afetando diretamente no seu desempenho, pois correntes de fuga irregulares e assimétricas são direcionadas ao rotor pela talisca e assim funcionamento se compromete. A figura 50 mostra o motor analisado com foco nas ranhuras, taliscas e grupo de bobinas do estator.

Figura 50 - Vista do estator
Fonte: Acervo do autor

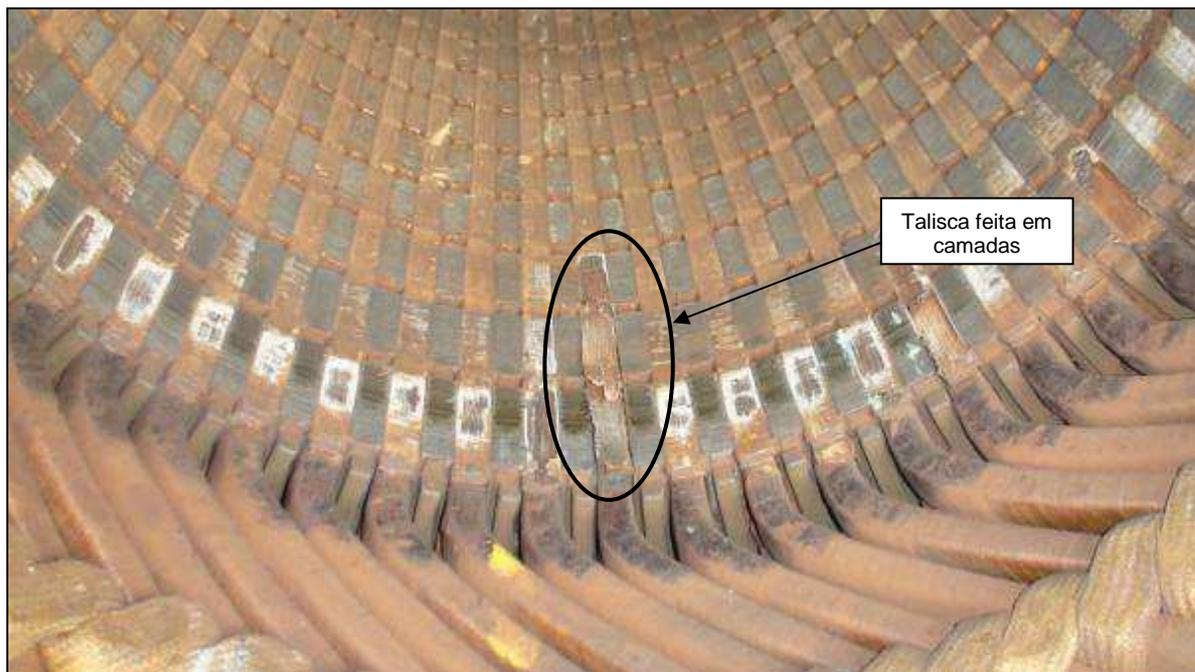
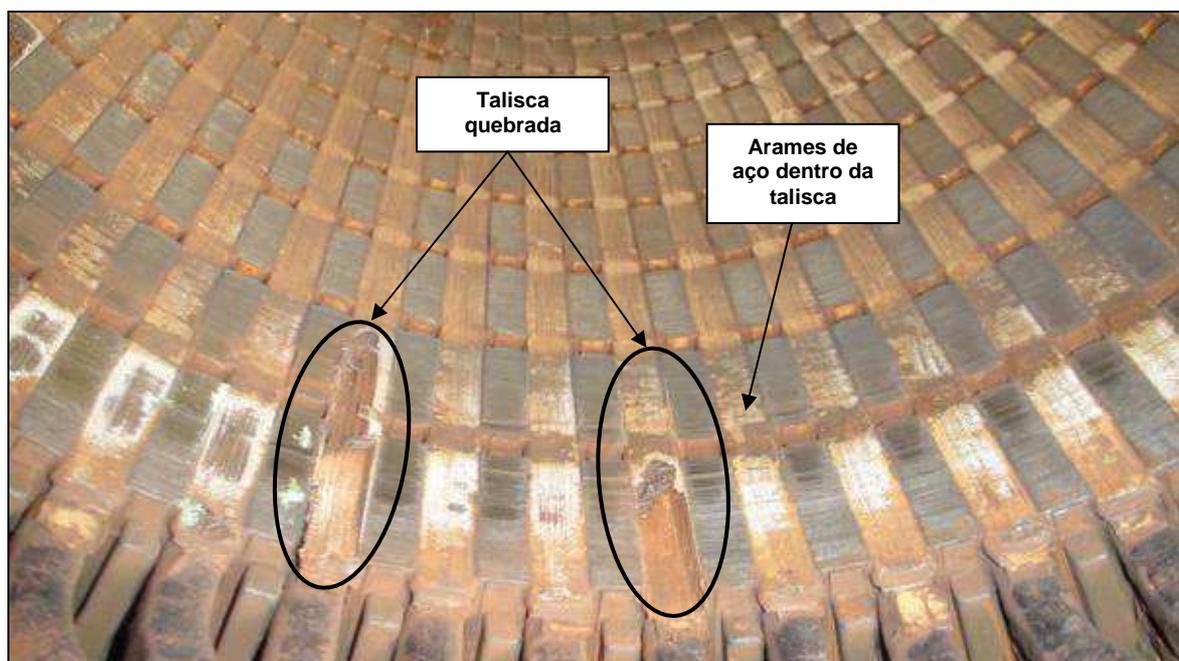
Realizada a inspeção foram detectadas taliscas que se soltaram e fecharam curto-circuito entre rotor e estator, além de algumas partes que ficaram totalmente livres girando e causando pequenos curtos em vários pontos. A seguir são expostas as imagens dos pontos falhos registrados fotograficamente:

Figura 51 - Visão 1 da falha detectada
Fonte: Acervo do autor

Figura 52 - Visão 2 da falha detectada
Fonte: Acervo do autor

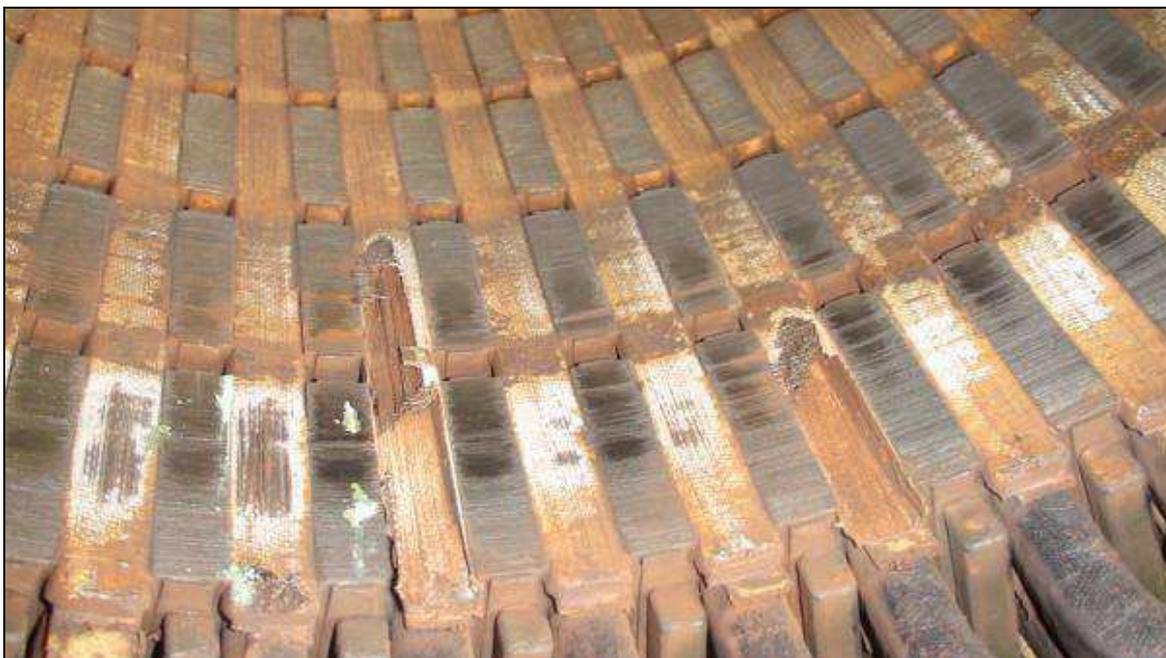
Figura 53 - Visão 3 da falha detectada
Fonte: Acervo do autor

A visão aproximada da construção das taliscas e sua degradação é mostrada na figura 53. Essas possuem uma geometria de encaixe dentro da ranhura ou canaleta de passagem das espiras e são fixadas com cola para uma maior resistência à movimentação.
