**COMPROVAÇÃO DA EFICÁCIA DA TÉCNICA DE ANÁLISE DE
FLUXO MAGNÉTICO NA DETECÇÃO DE FALHAS EM MOTORES
ELÉTRICOS DE MÉDIA TENSÃO NA INDÚSTRIA.**

Trabalho de Conclusão de Curso apresentado ao Centro Federal de Educação Tecnológica de Minas Gerais como um dos pré-requisitos para a obtenção do grau de Bacharel em Engenharia de Automação Industrial.

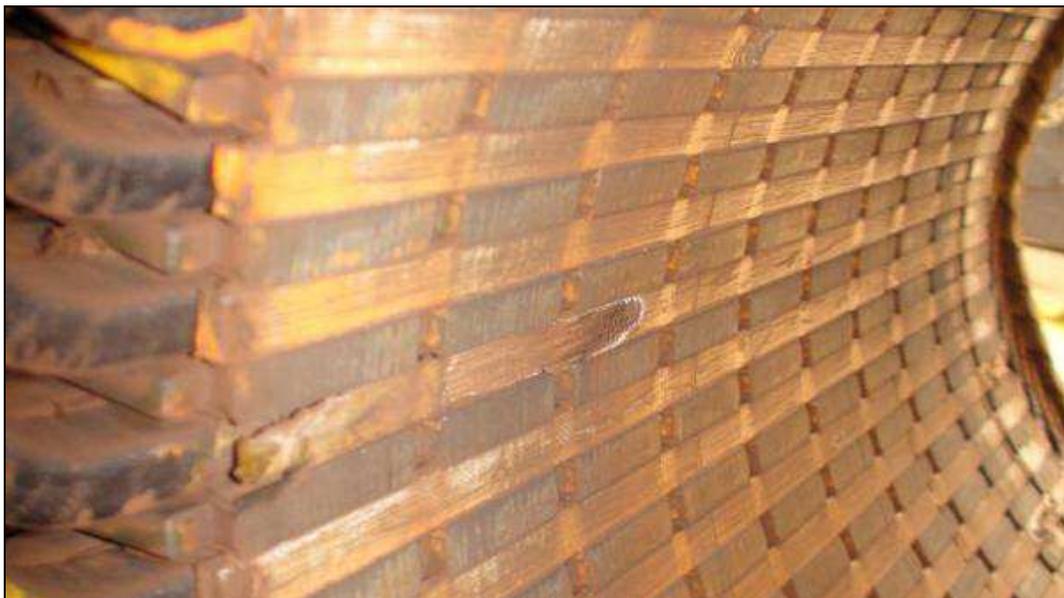
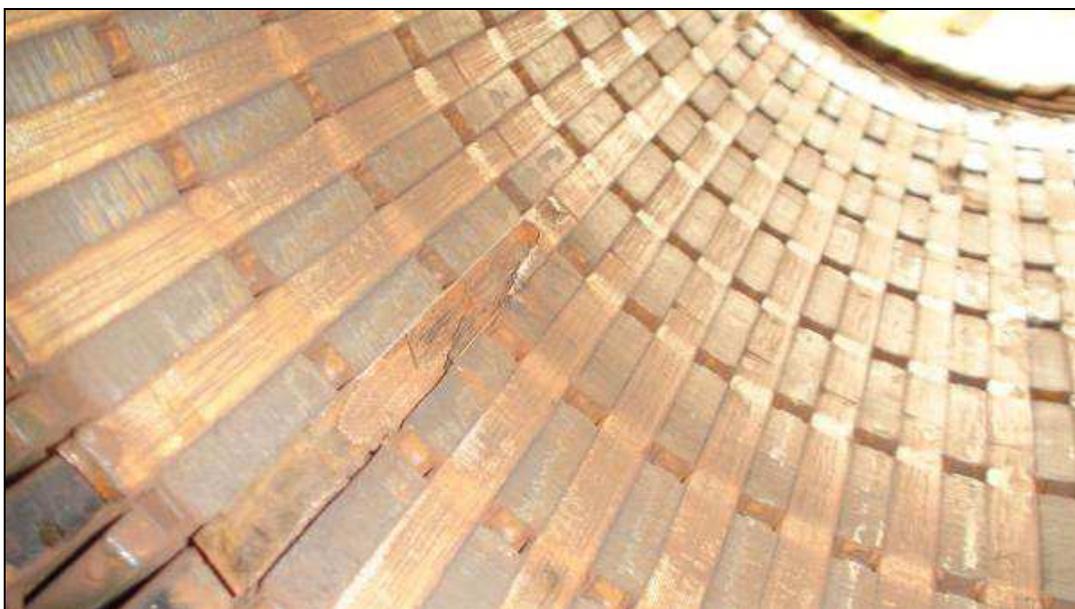
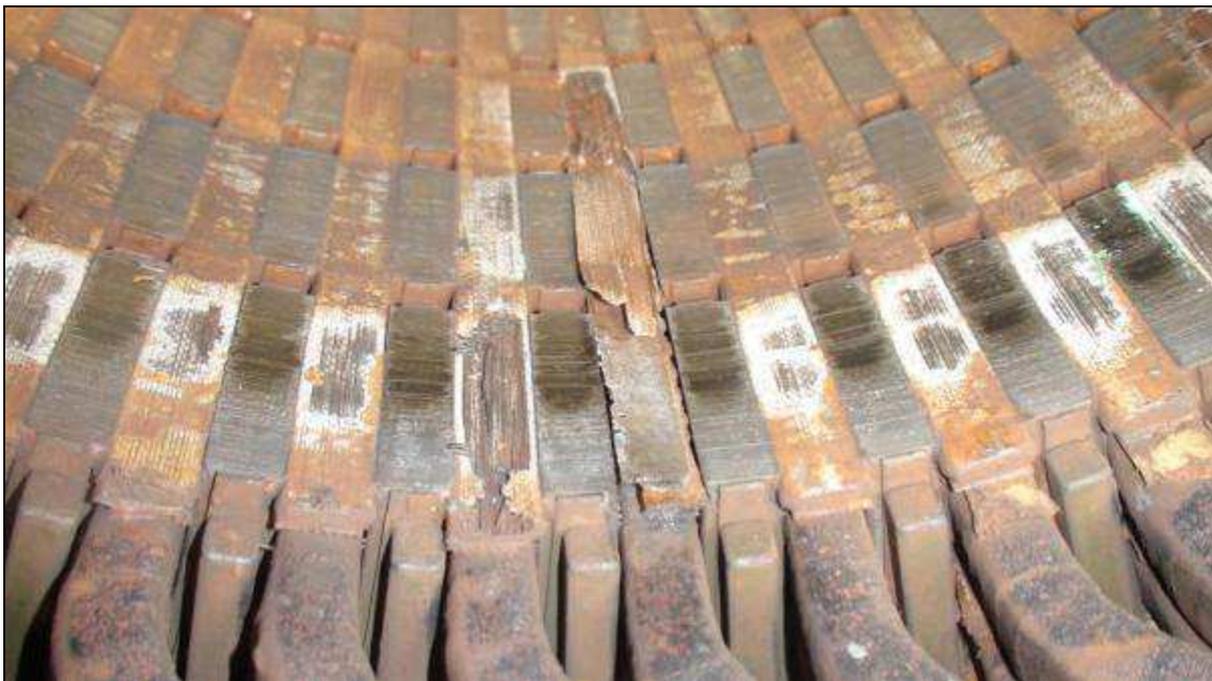
Figura 444 - Visão 4 da falha detectada

Figura 55 - Visão 5 da falha detectada

Figura 456 - Visão 6 da falha detectada
Fonte: Acervo do autor

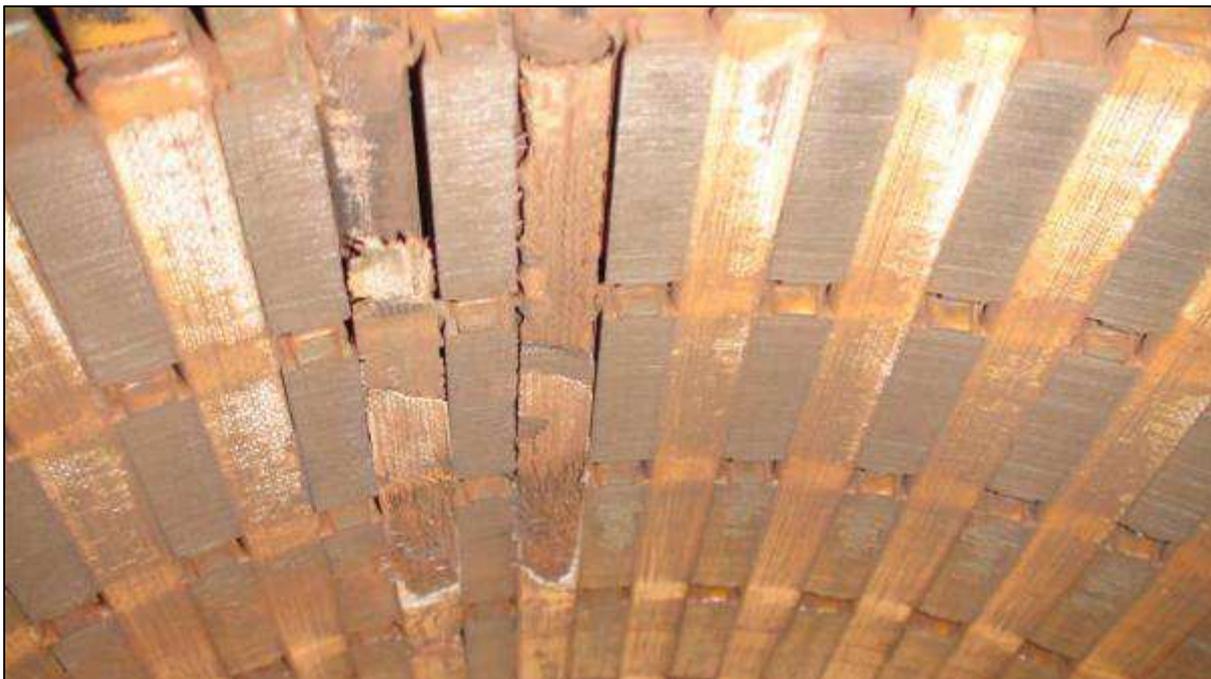
Figura 467 - Visão 7 da falha detectada
Fonte: Acervo do autor

A figura 57 mostra taliscas danificadas também no quadrante superior do estator.

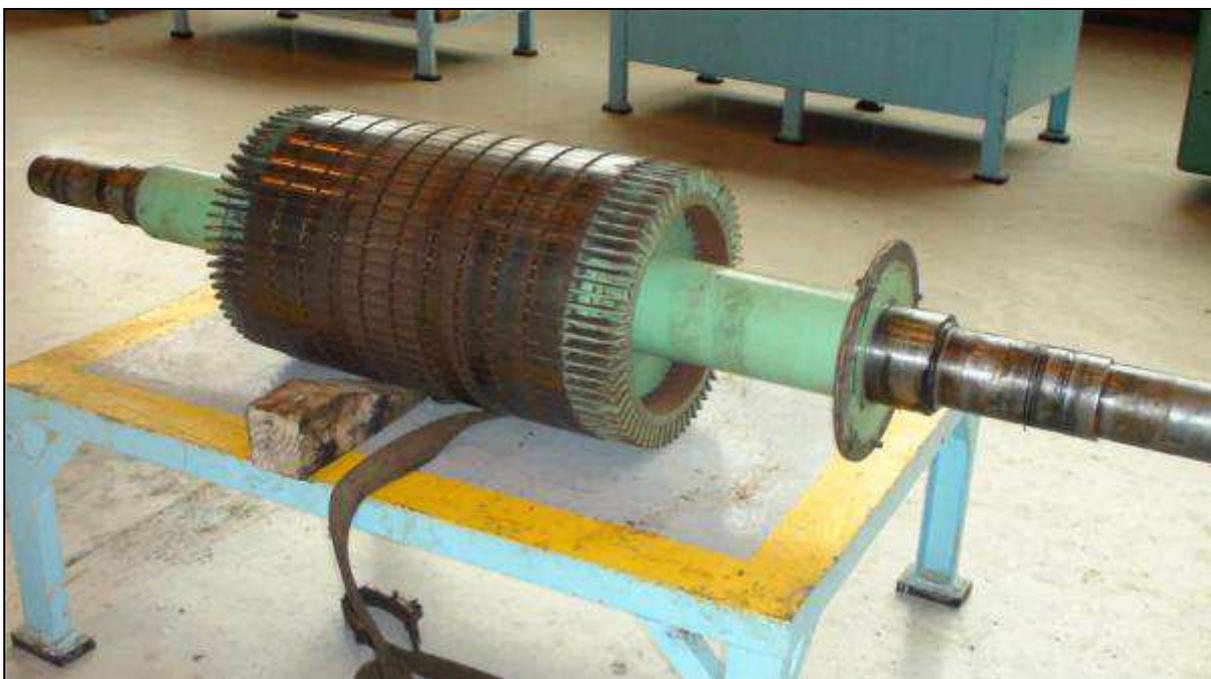
Figura 478 - Rotor exposto
Fonte: Acervo do autor

A figura 58 traz uma visão do rotor desmontado. Foi analisada minuciosamente cada uma das barras que formam a gaiola de esquilo no rotor. Nenhuma trinca foi

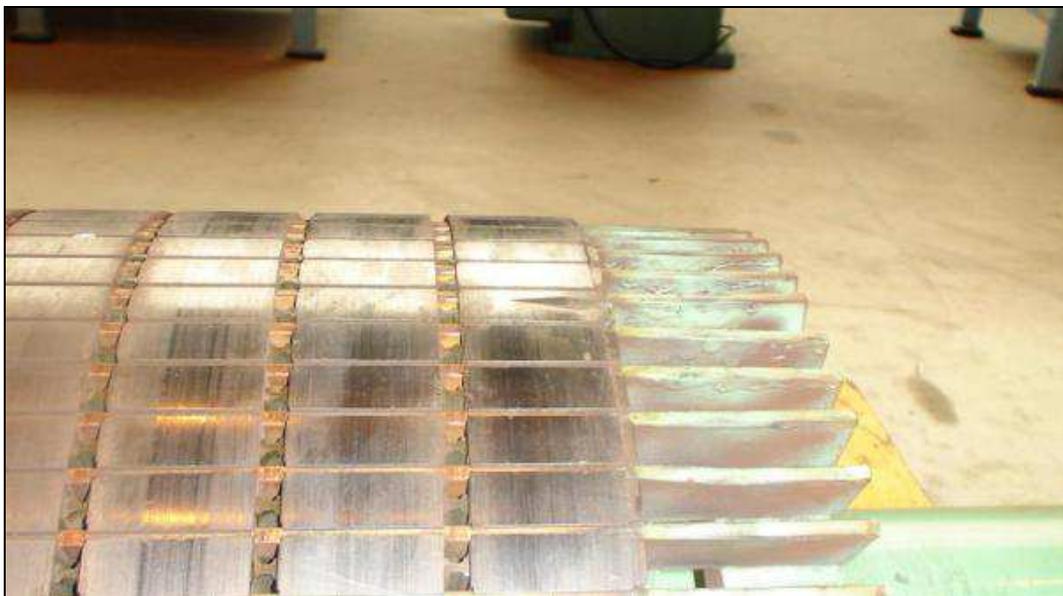
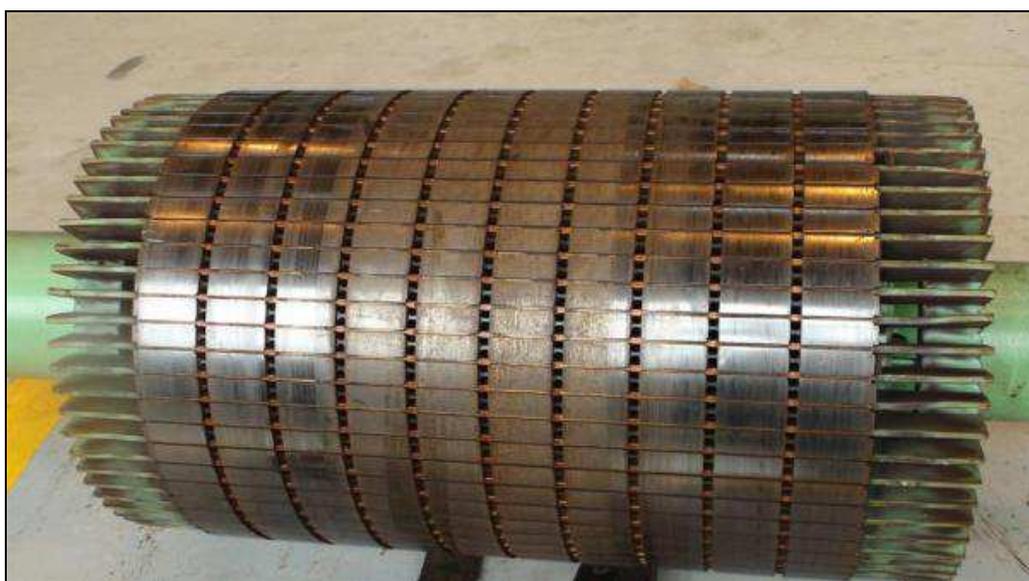
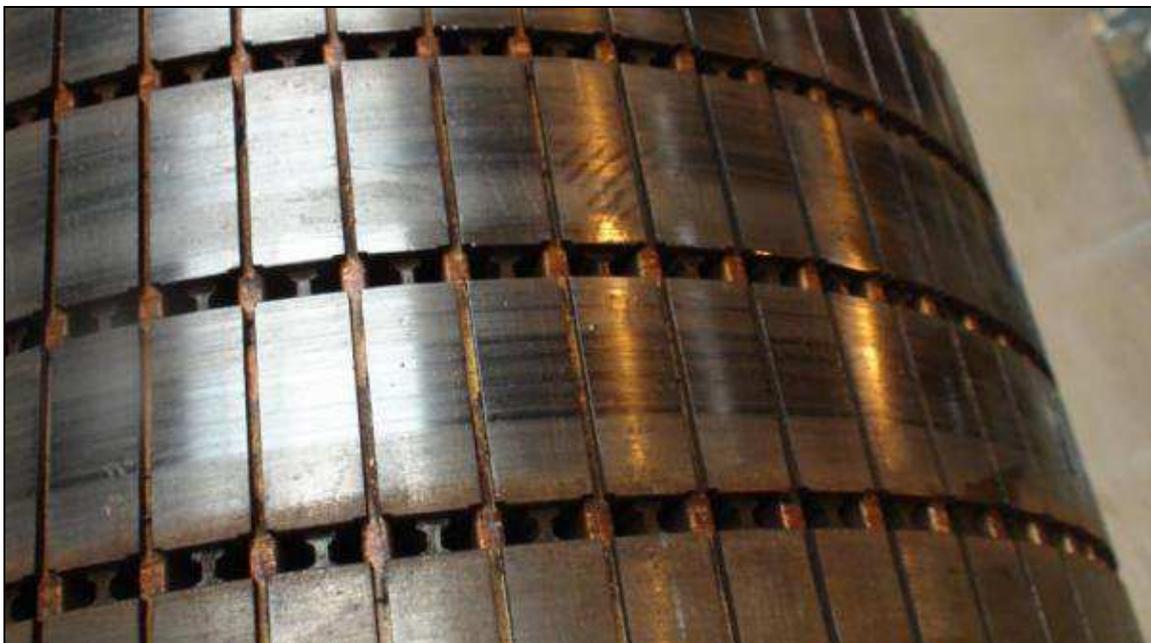
Figura 489 - Sinal de atrito no rotor
Fonte: Acervo do autor

Figura 60 - Sinal de atrito no rotor - vista 2
Fonte: Acervo do autor

Figura 61 - Sinal de atrito no rotor - vista 3
Fonte: Acervo do autor

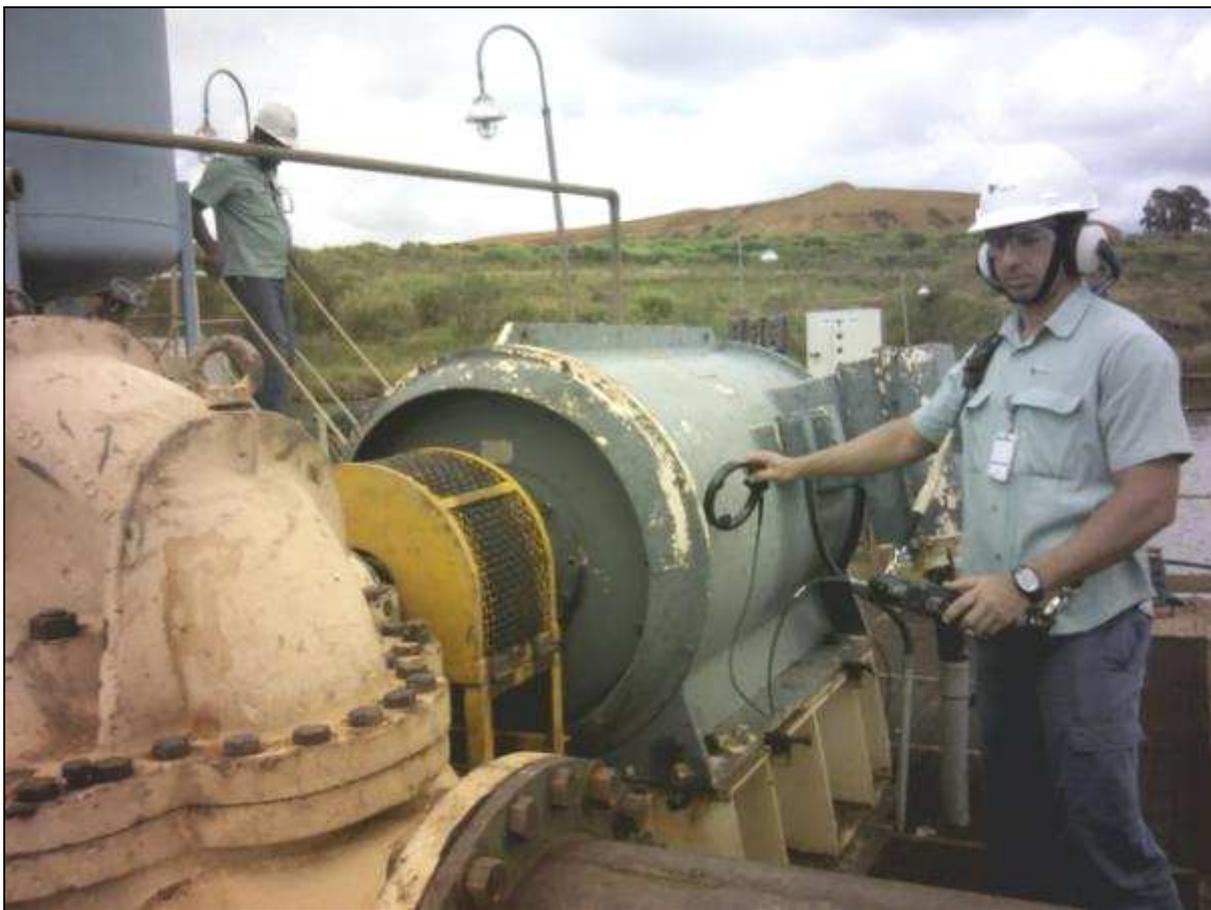
Figura 62 - Motor da bomba 62.21.01 - Medição de Fluxo magnético
Fonte: Acervo do autor

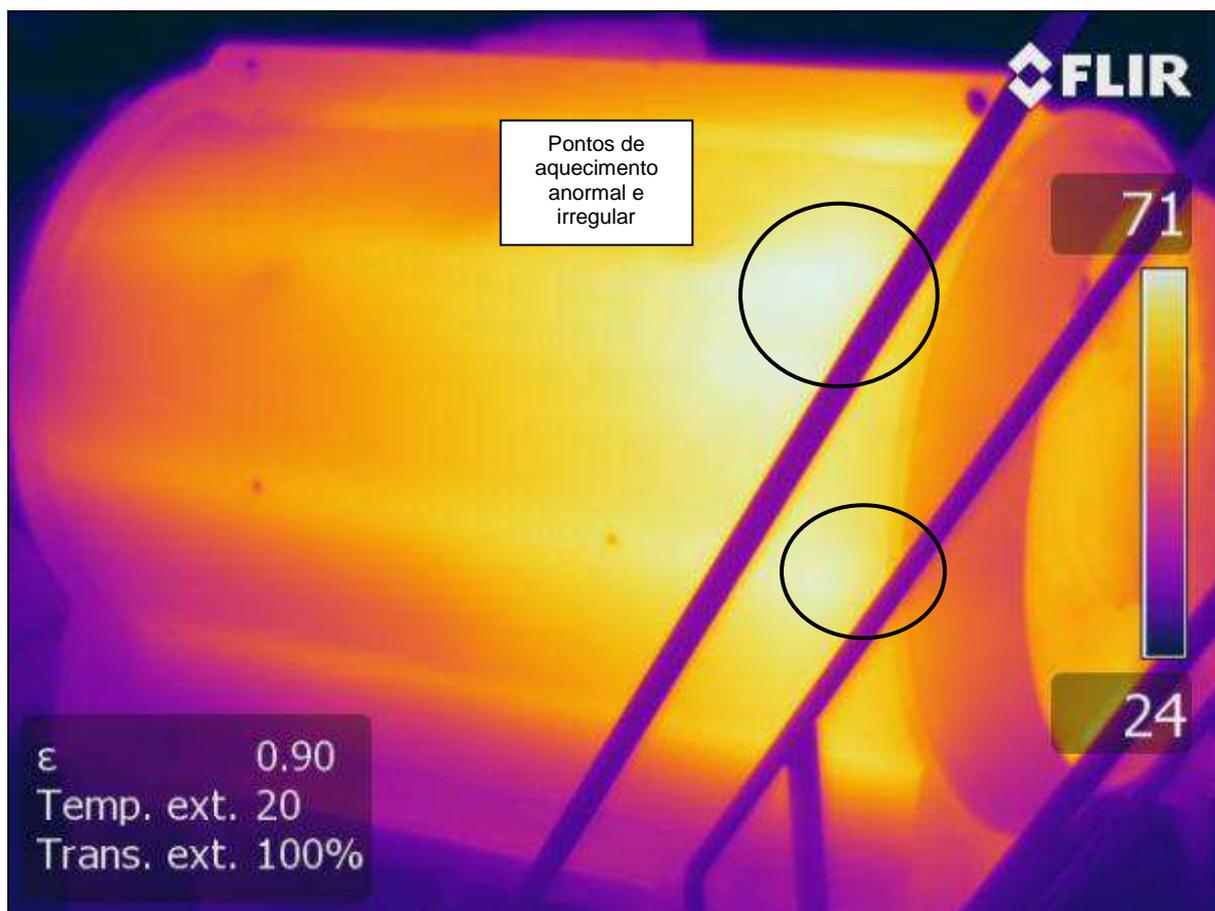
Figura 63 - Termografia da bomba 62.21.01
